# Κατασκευές Οπλισμένου Σκυροδέματος

Σεισμικές βλάβες σε κατασκευές από οπλισμένο σκυρόδεμα:

Δρ. Σπυρίδων Διαμαντόπουλος  
Ιανουάριος 2025

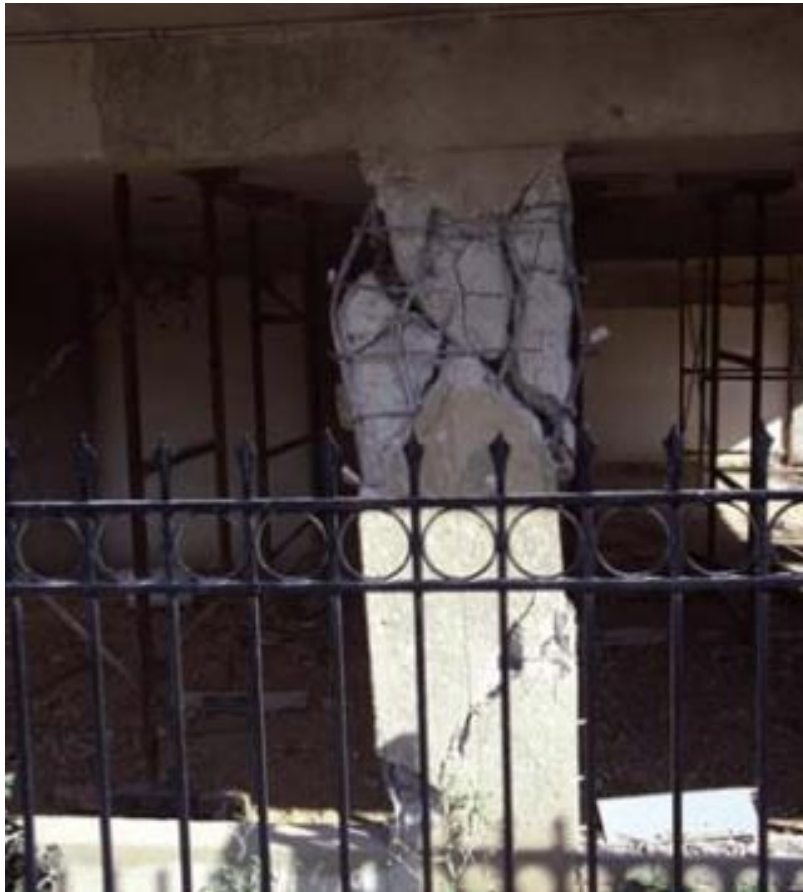
Καμπτική αστοχία  
υποστυλώματος

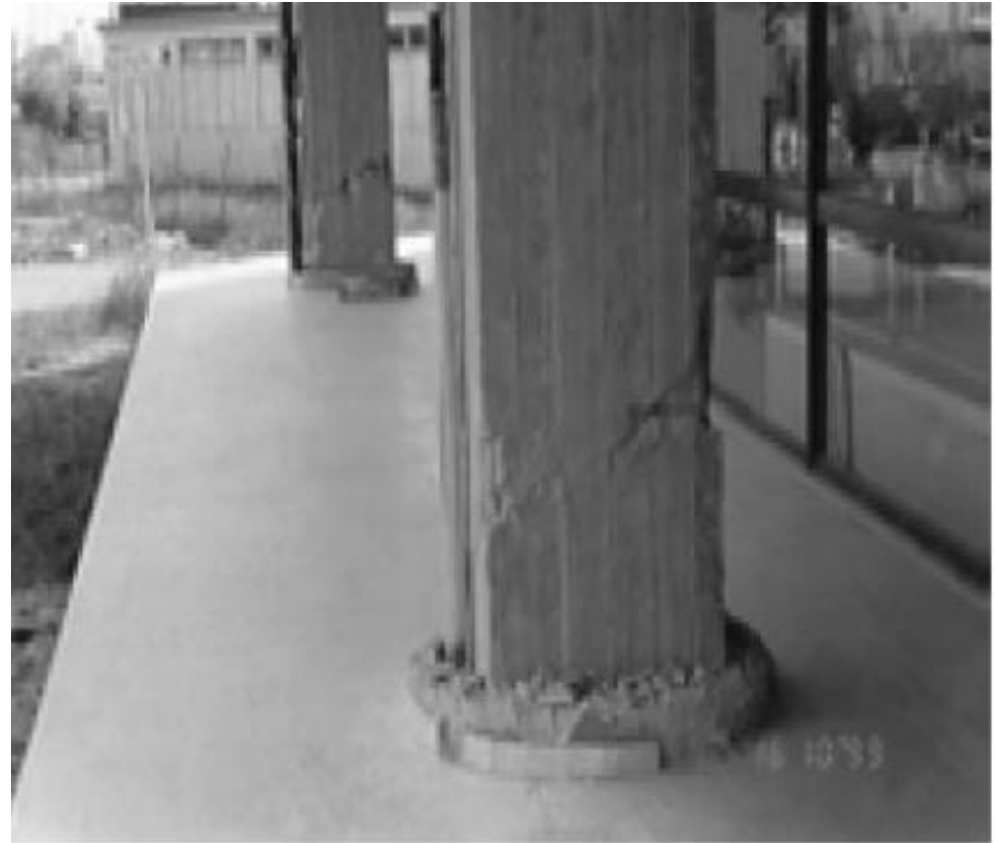
Διατμητική αστοχία  
υποστυλώματος πάνω & κάτω  
με λυγισμό ράβδων και θραύση  
λεπτών & αραιών συνδετήρων

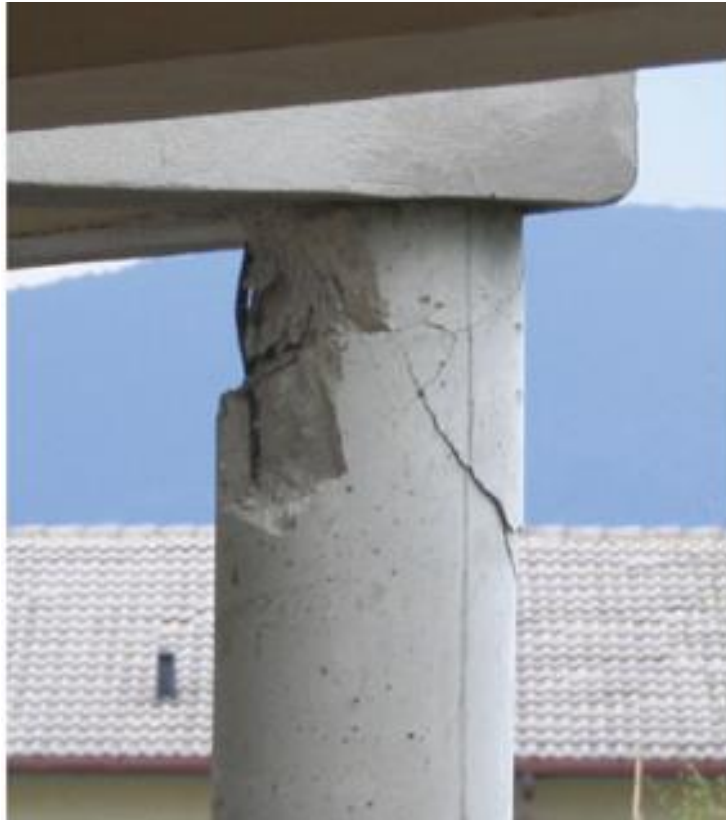
Διατμητική αστοχία  
υποστυλώματος πάνω & κάτω  
με λυγισμό ράβδων και θραύση  
λεπτών & αραιών συνδετήρων

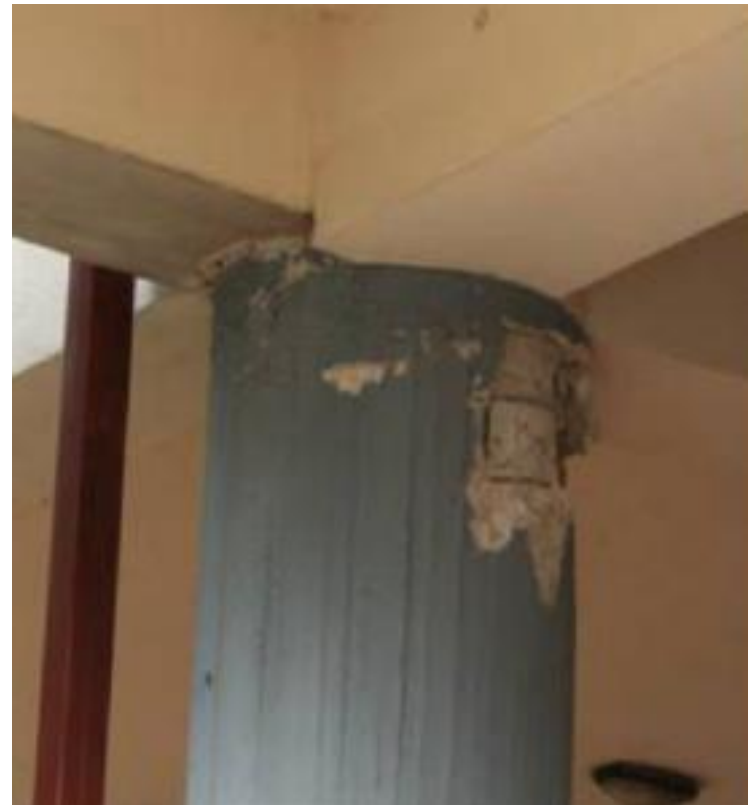
Καμπτική αστοχία  
υποστυλώματος

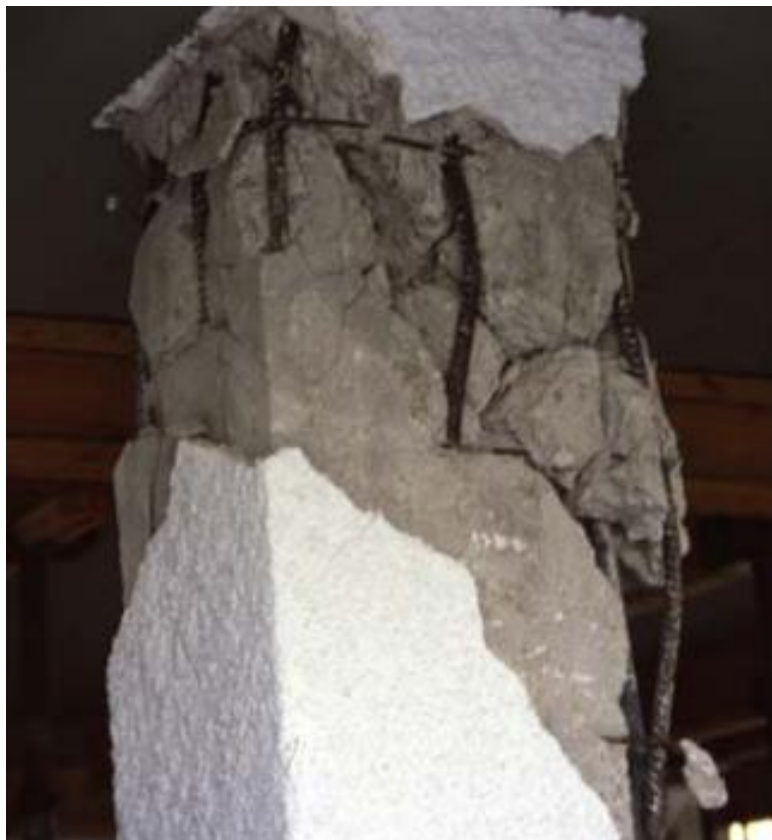
*Διατμητικές αστοχίες υποστυλώματος με λυγισμό ράβδων και θραύση λεπτών ή/και αραιών συνδετήρων*

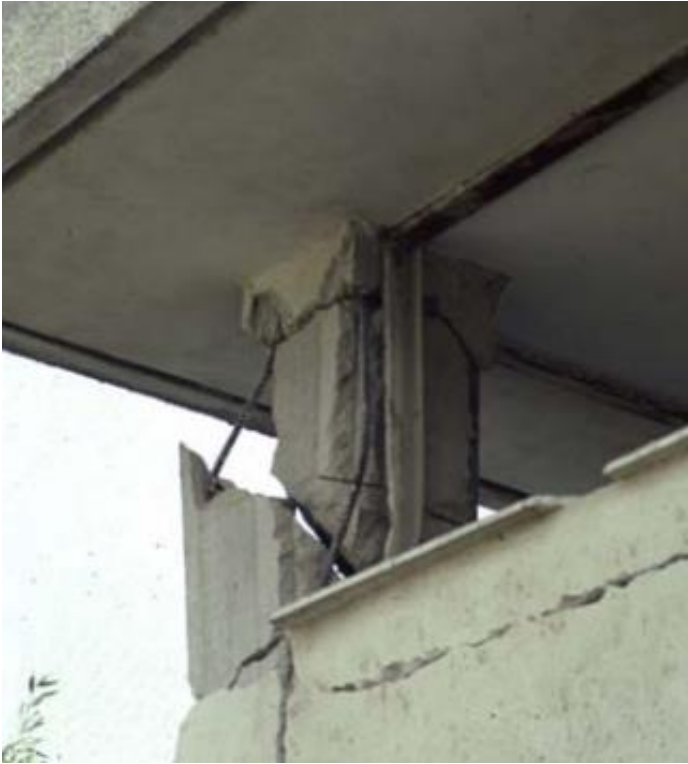
*Αστοχία κοντού υποστυλώματος*

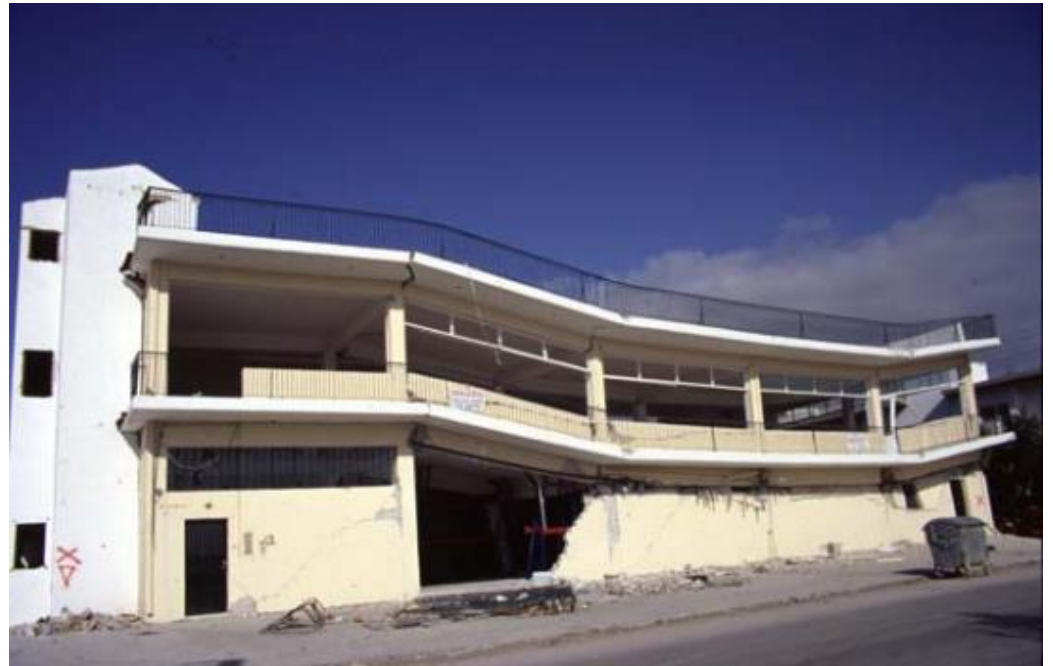
*Αστοχία σειράς κοντών υποστυλωμάτων*

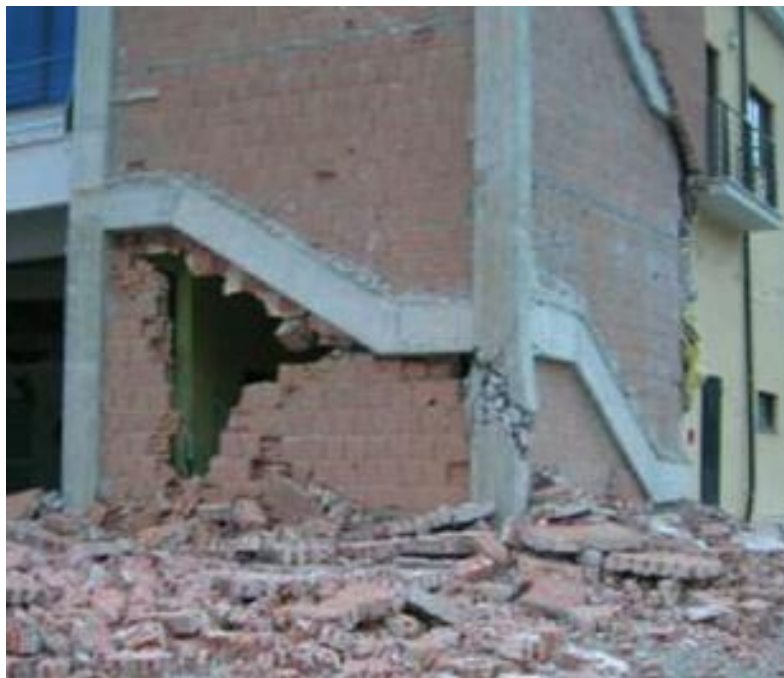
*Αστοχία κοντού υποστυλώματος σε κλιμακοστάσιο.*

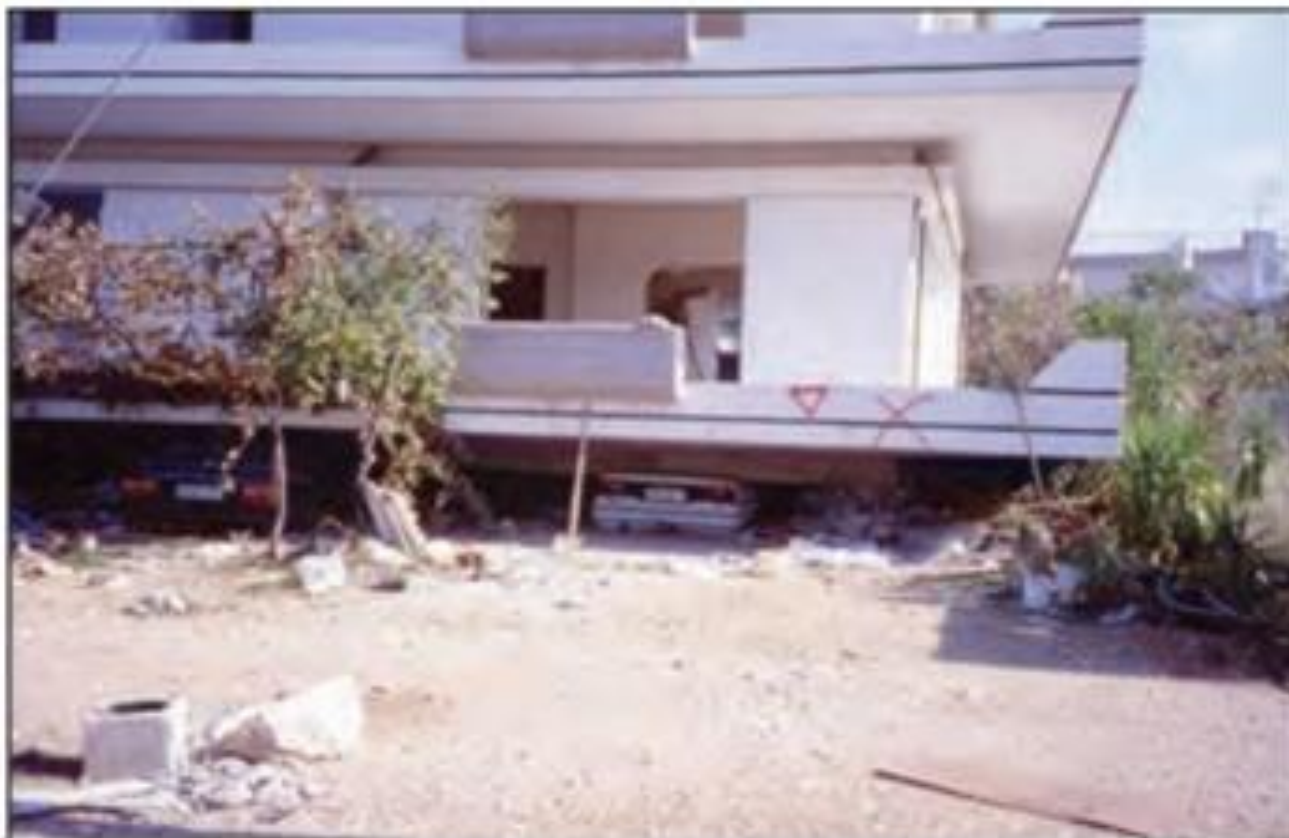
*Αστοχία μαλακού ορόφου, σεισμός Αιγίου, 1995.*

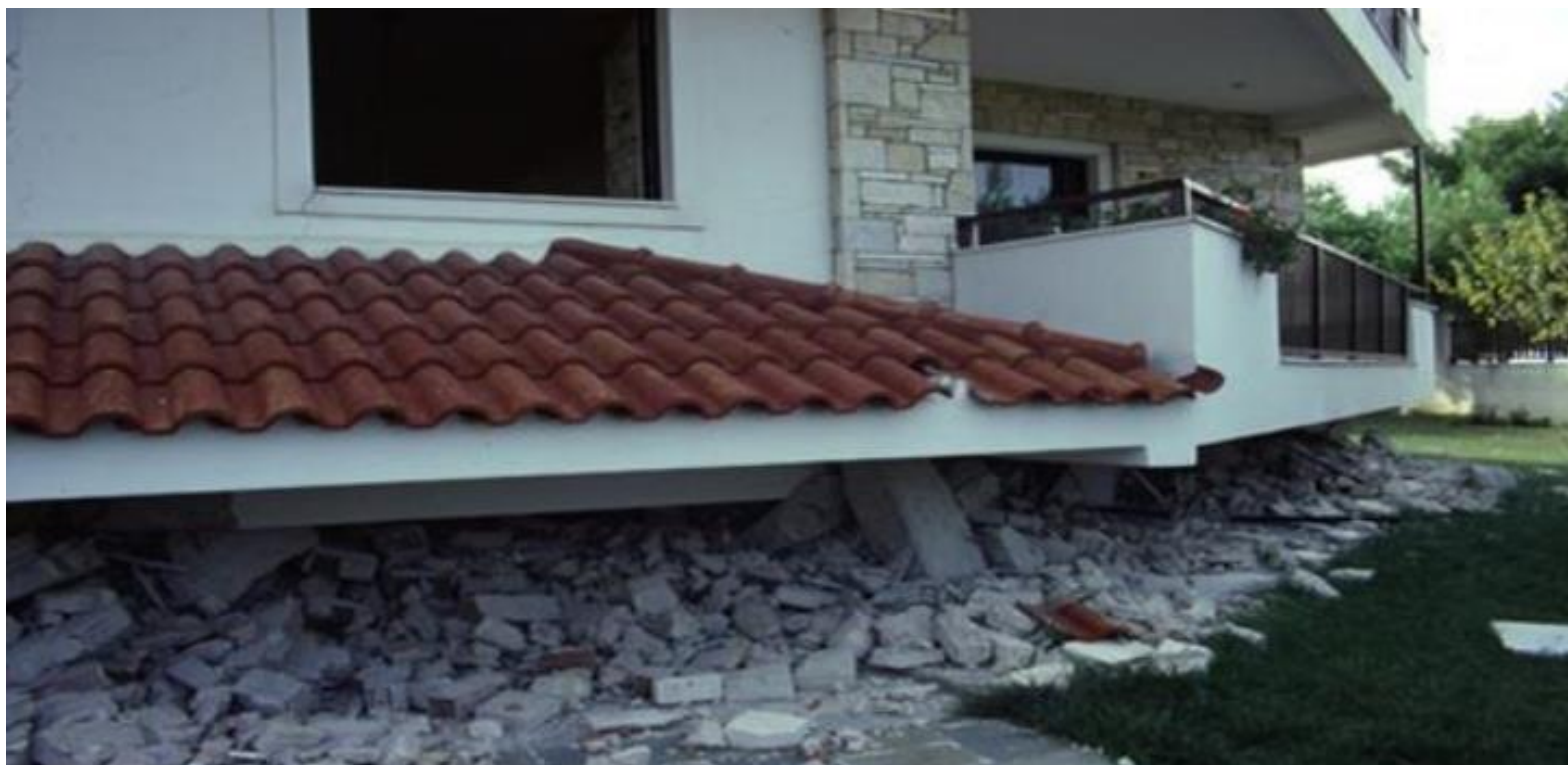
*Απώλεια ισογείου εξαιτίας μηχανισμού μαλακού ορόφου.*

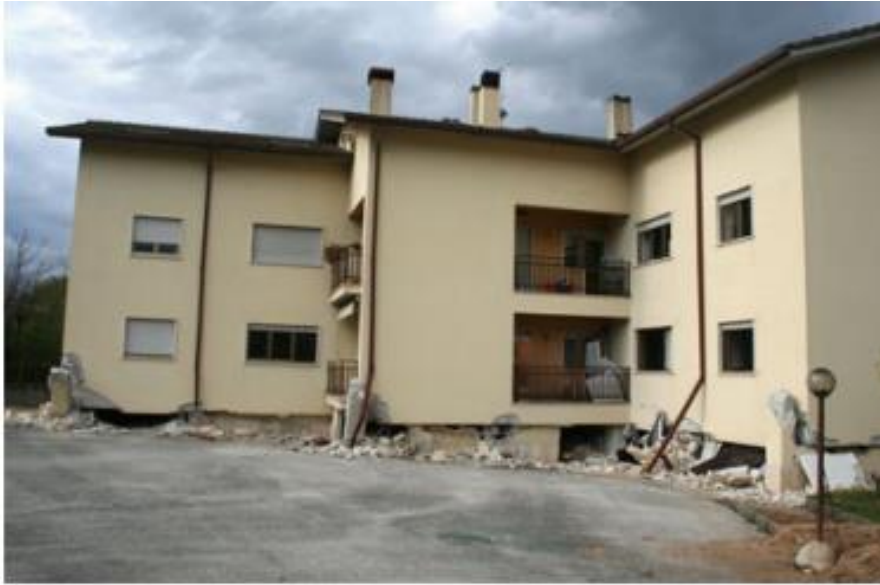
*Αστοχία μαλακού ορόφου,  
σεισμός L'Aquila, 2009.*

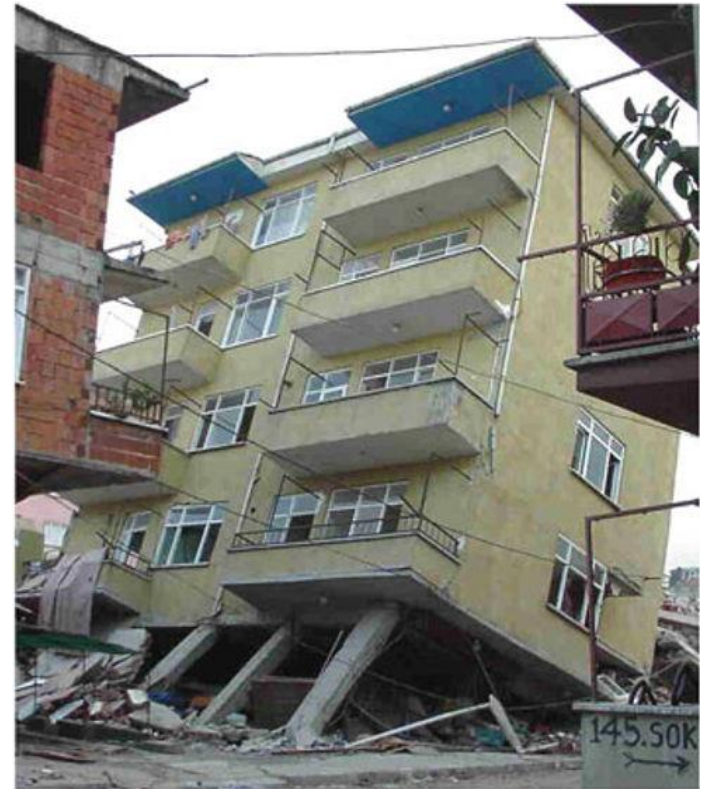
*Αποτέλεσμα αστοχίας  
μαλακού ορόφου.*

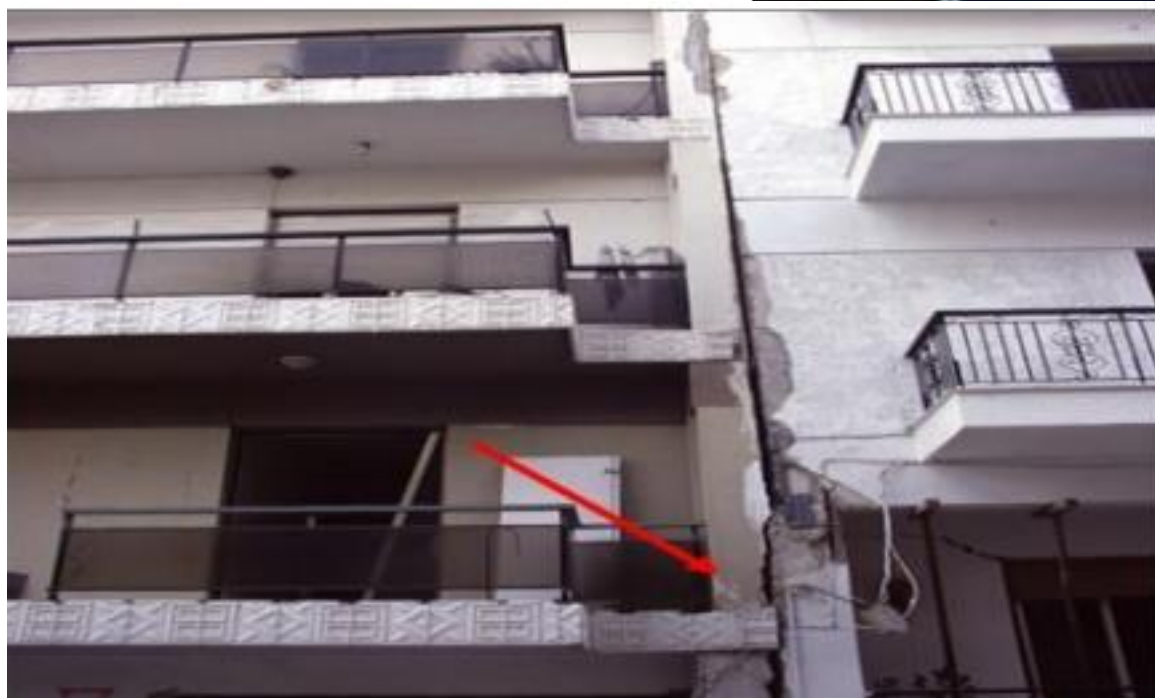
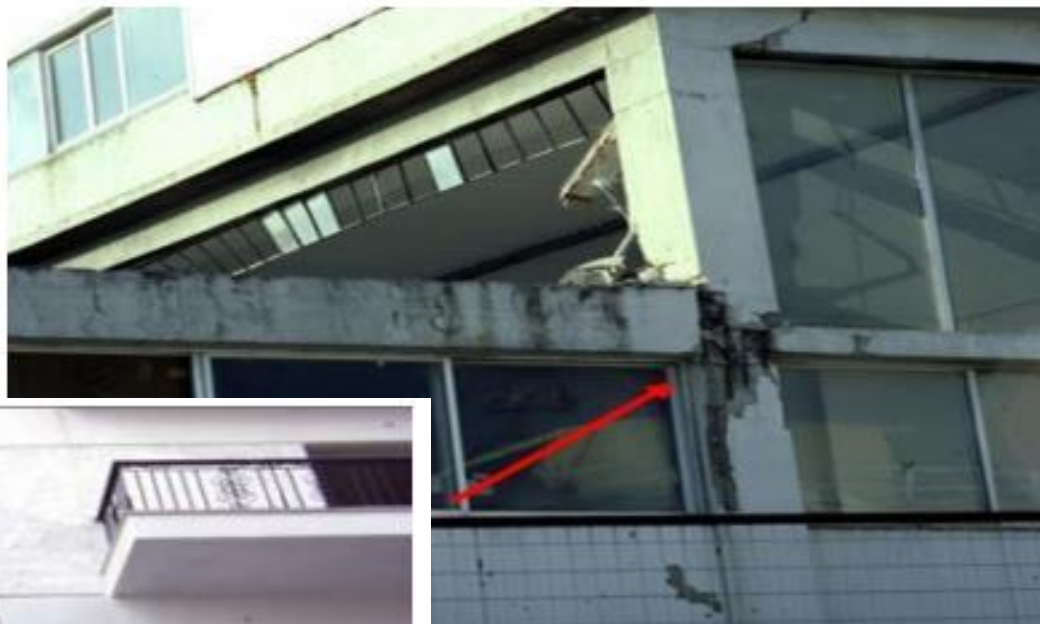
*Εμβολισμός υποστυλώματος από την  
πλάκα γειτονικού κτιρίου*

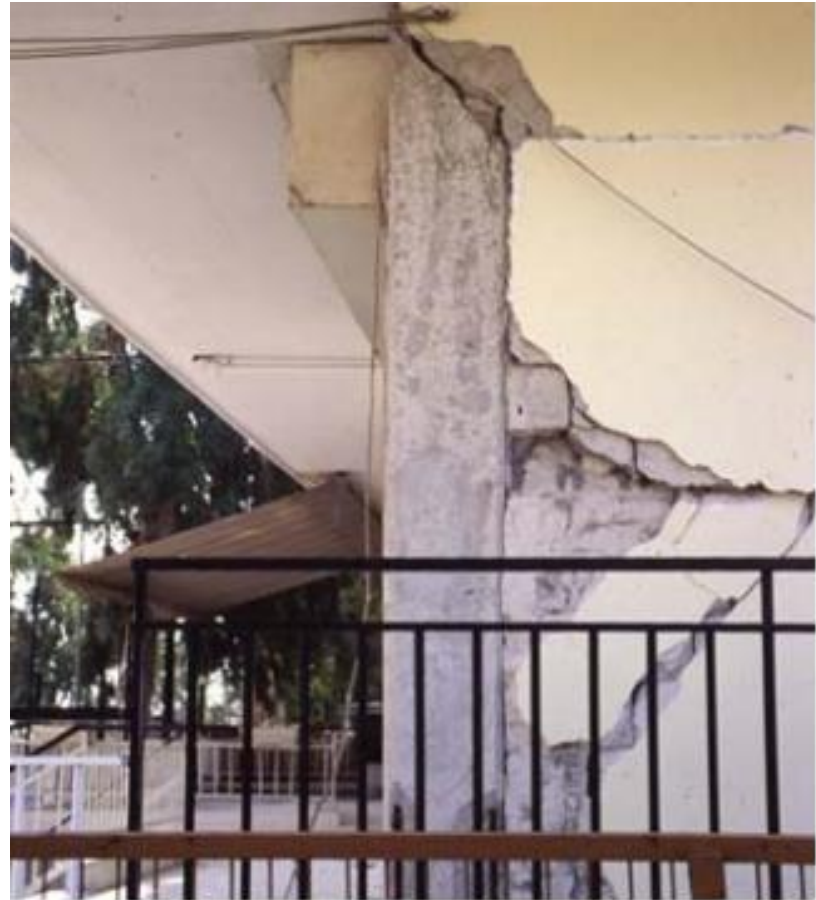
*Διαγώνια ρηγματώση εξωτερικού κόμβου*

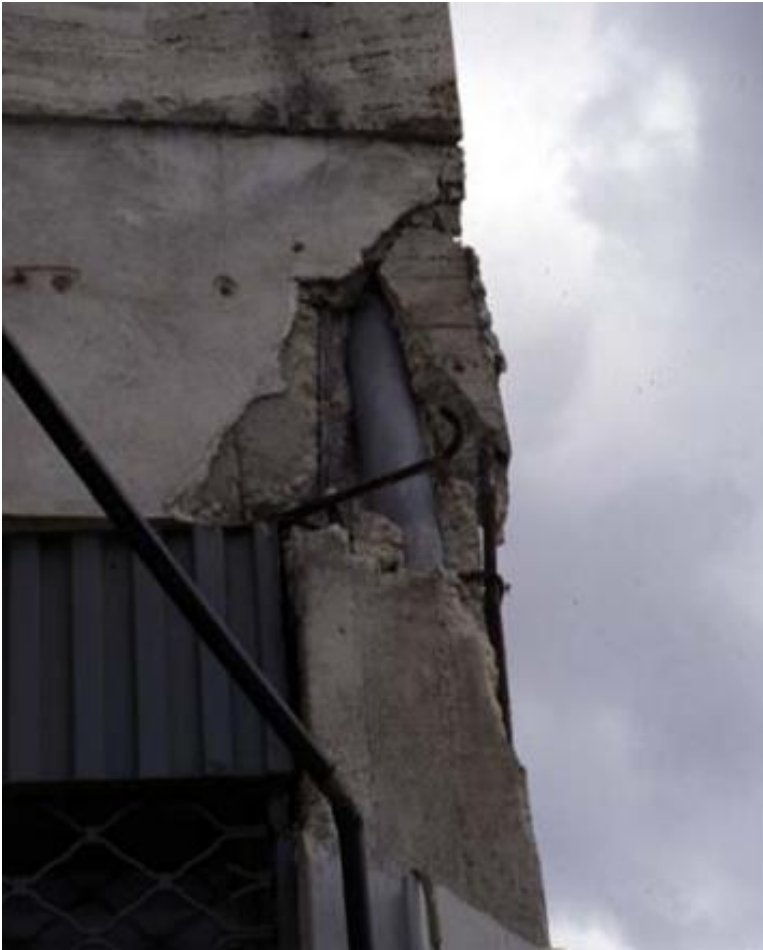
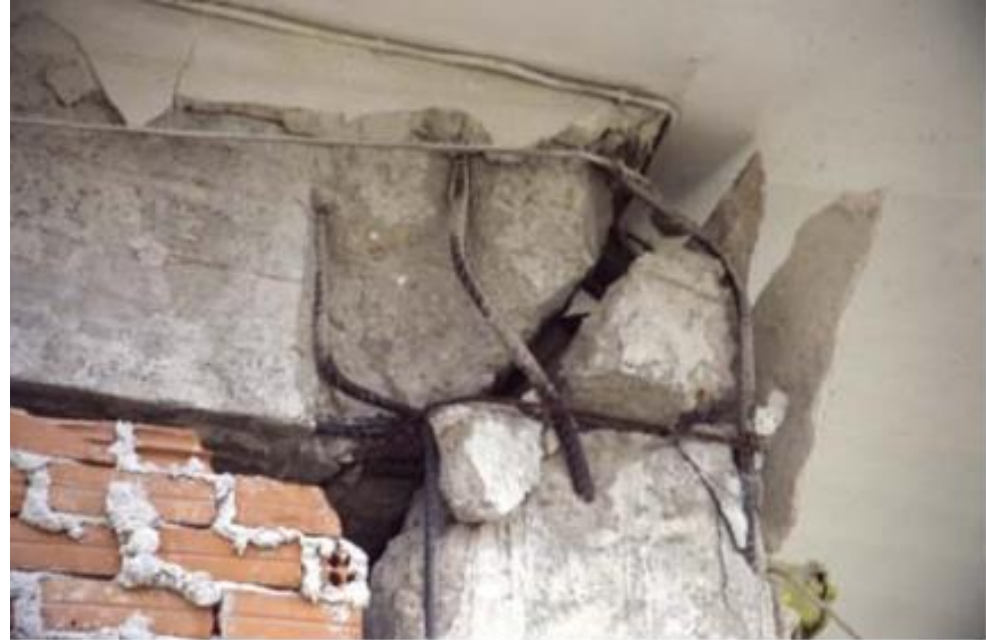
*Αστοχία εξωτερικού κόμβου και πρακτική απώλεια στήριξης δοκού.*

*Αστοχία κόμβου και απώλεια περίσφιγξης συνδετήρων λόγω τοποθέτησης υδρορρόης εντός του υποστυλώματος.*

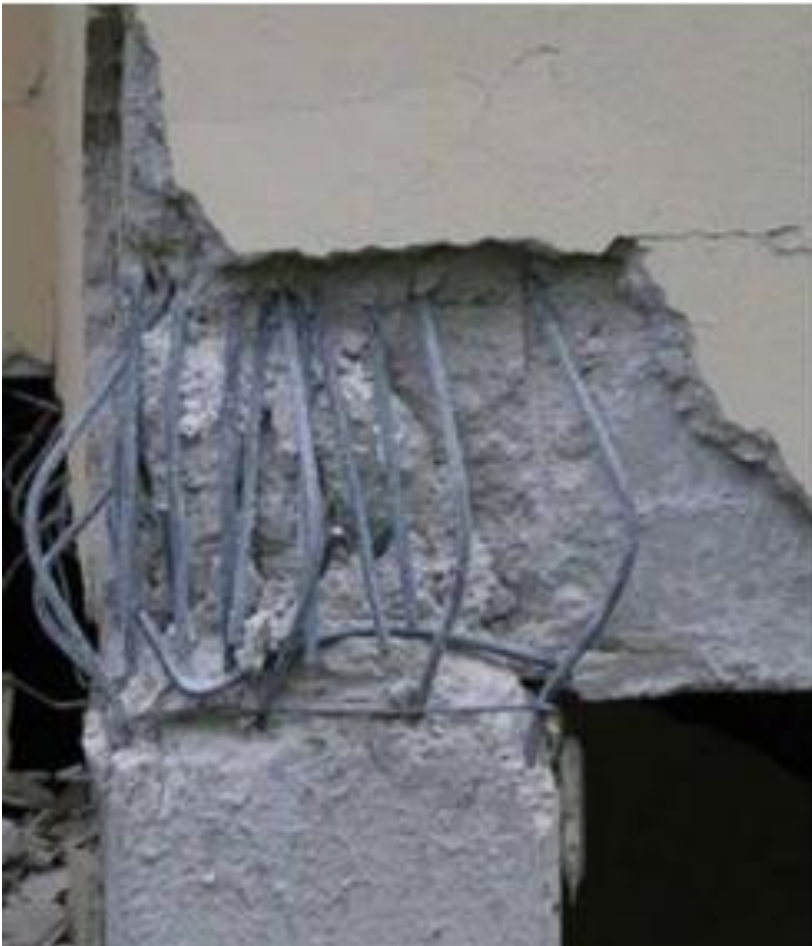
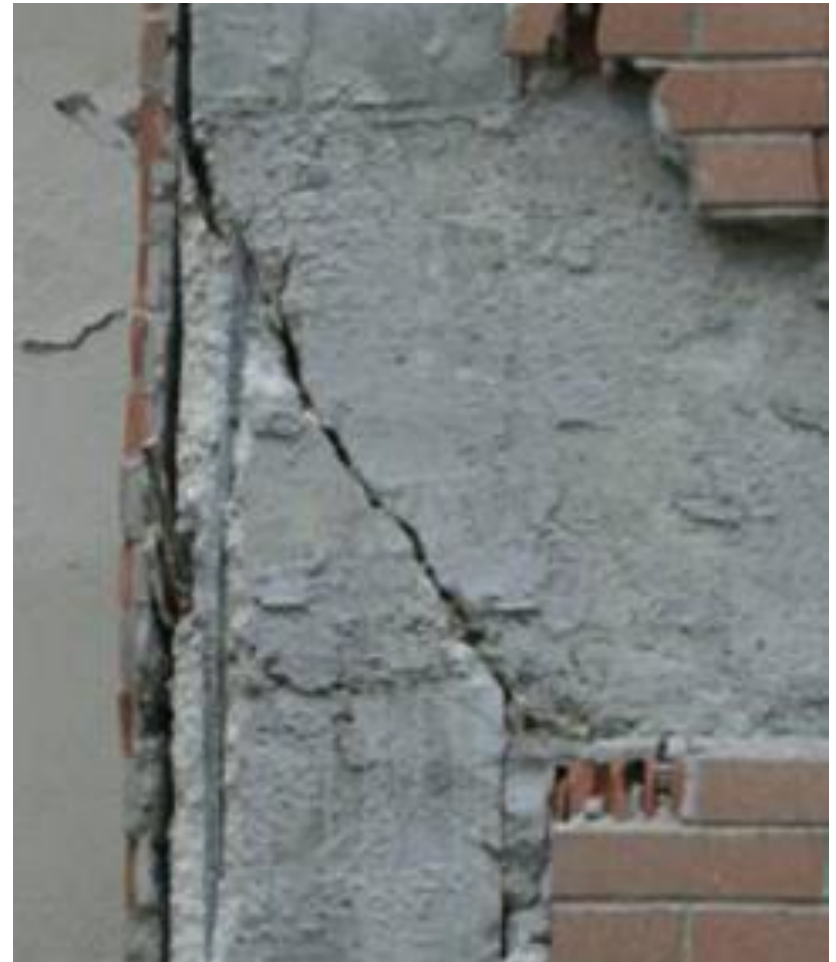
*Αστοχία κόμβου δοκού-υποστυλώματος.*

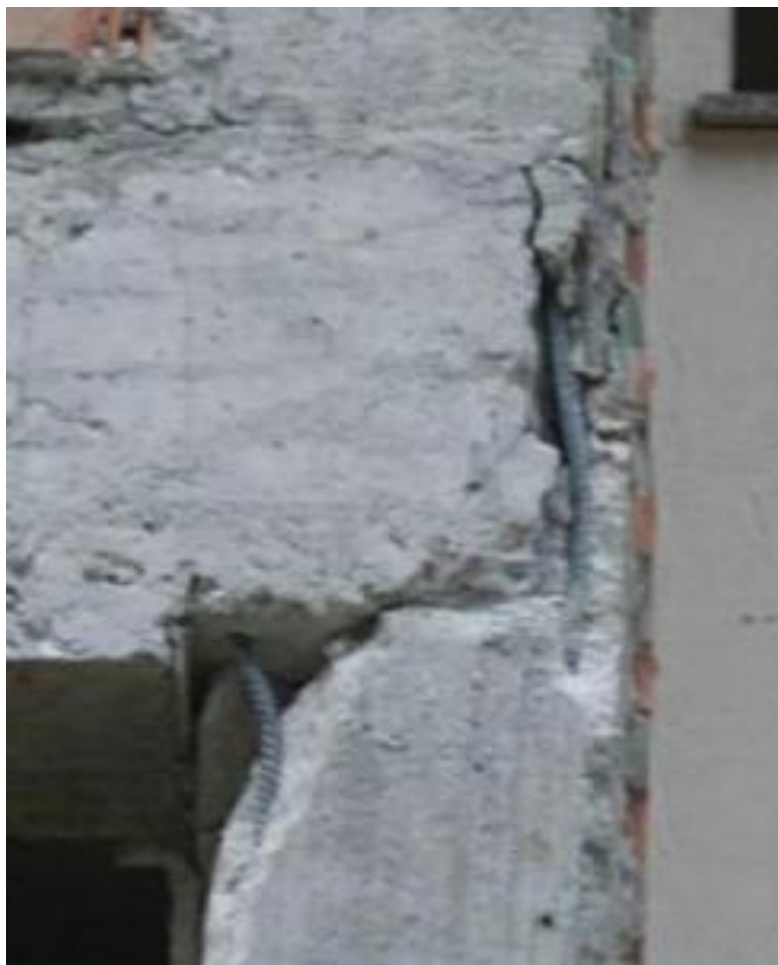
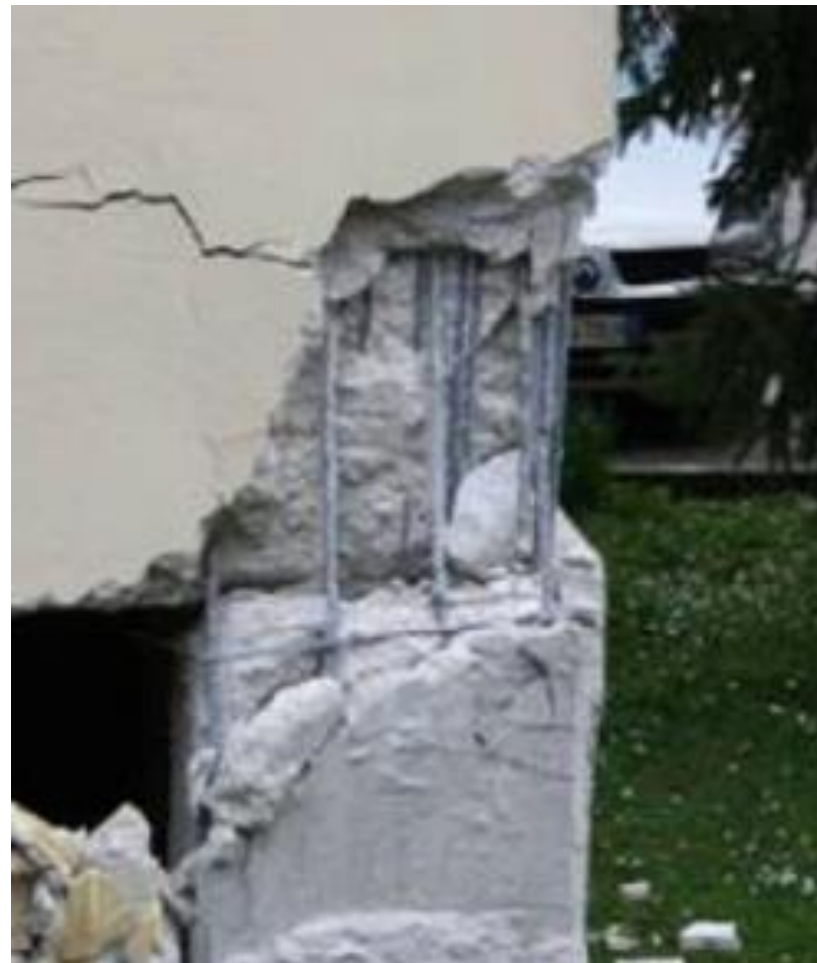
*Αστοχία κόμβου δοκού-υποστυλώματος.*

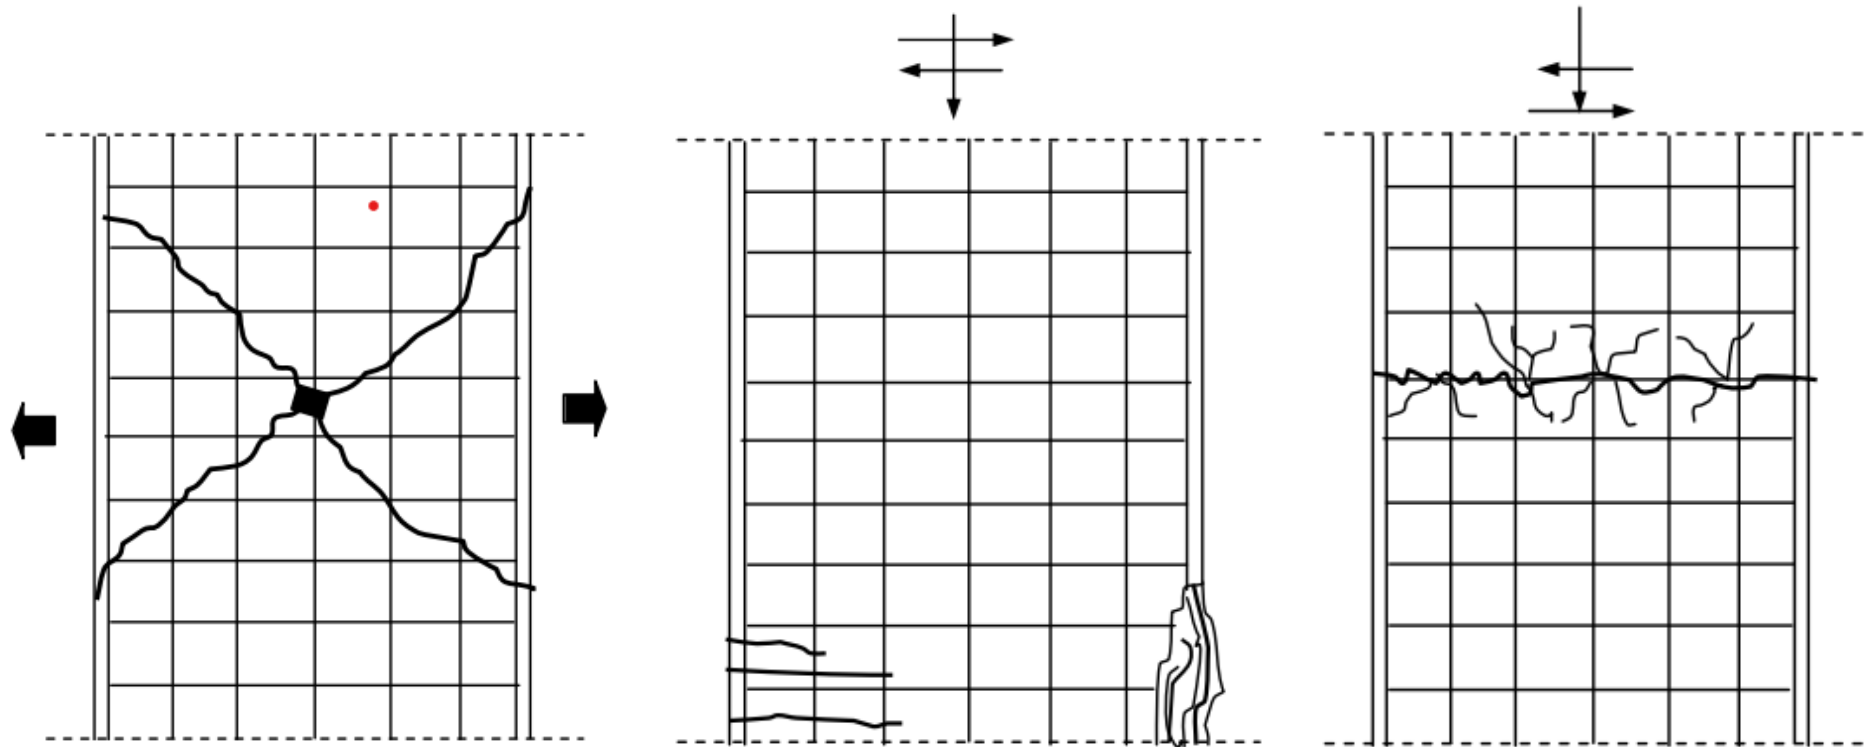
Εικόνα διατμητικής βλάβης τοιχώματος

Εικόνα καμπτικής βλάβης τοιχώματος

Εικόνα βλάβης τοιχωμάτων στη στάθμη διακοπής εργασίας

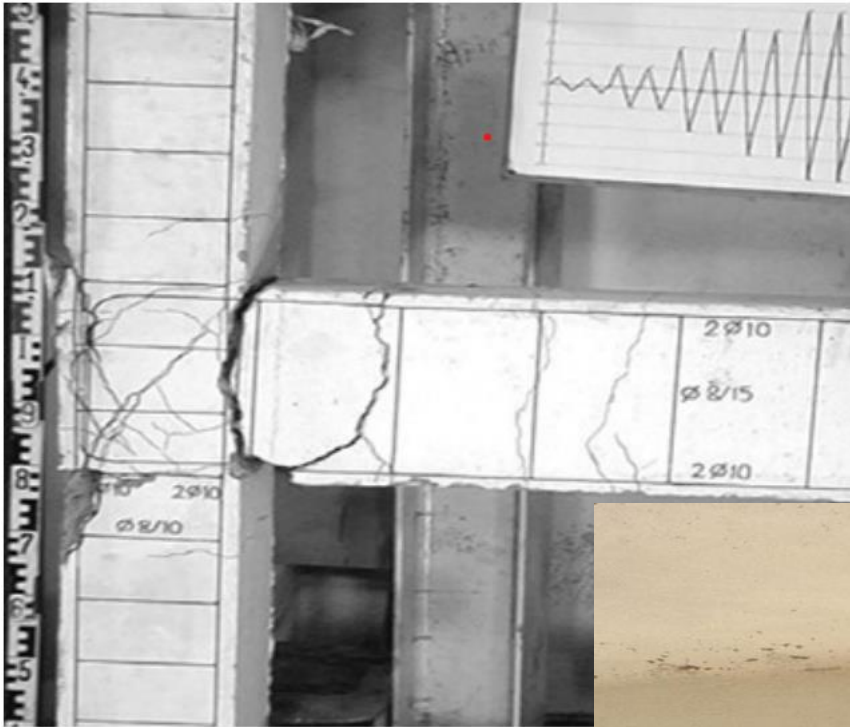
Διατμητική βλάβη σε δοκό.

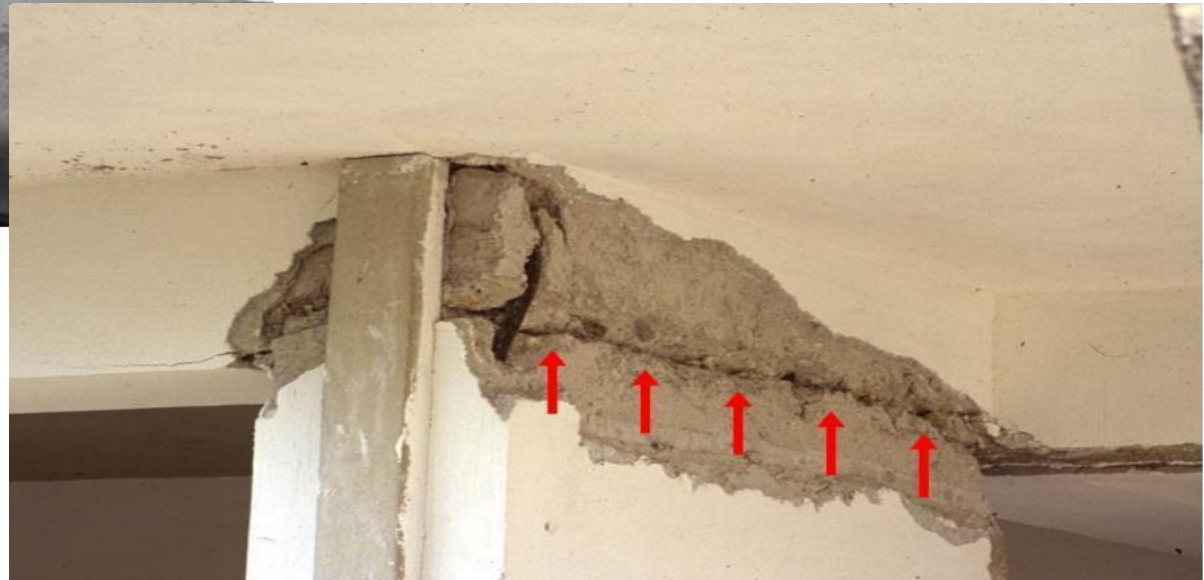
Ανεπαρκής αγκύρωση κάτω  
ράβδων δοκού λόγω  
σκυροδέτησης  
υποστυλώματος πάνω από  
τη «μασχάλη» της δοκού.

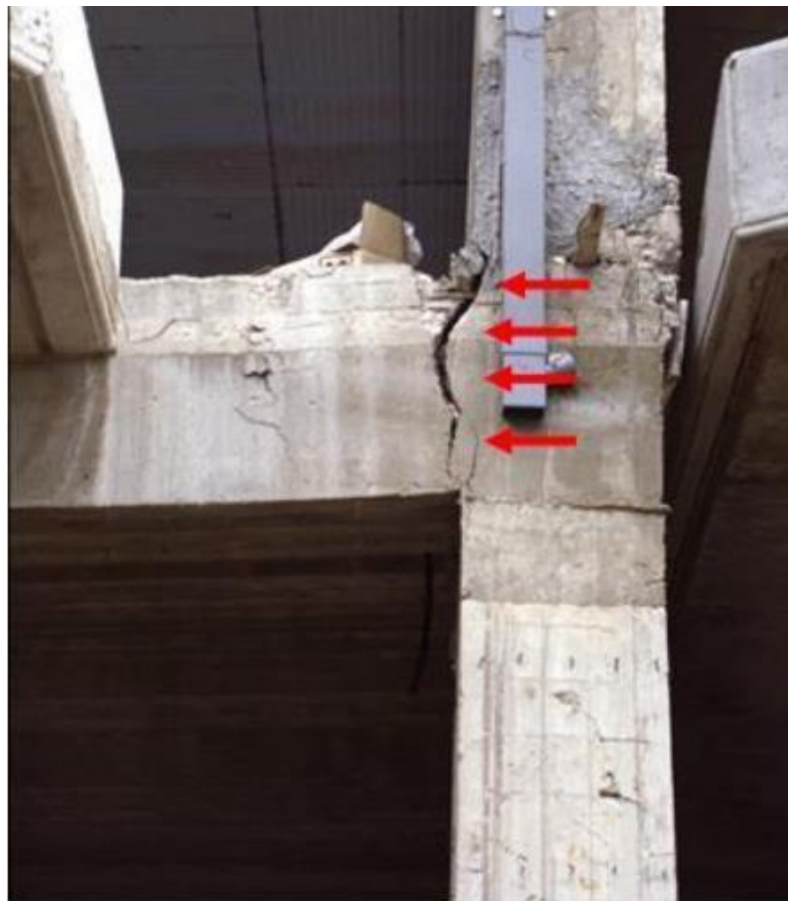
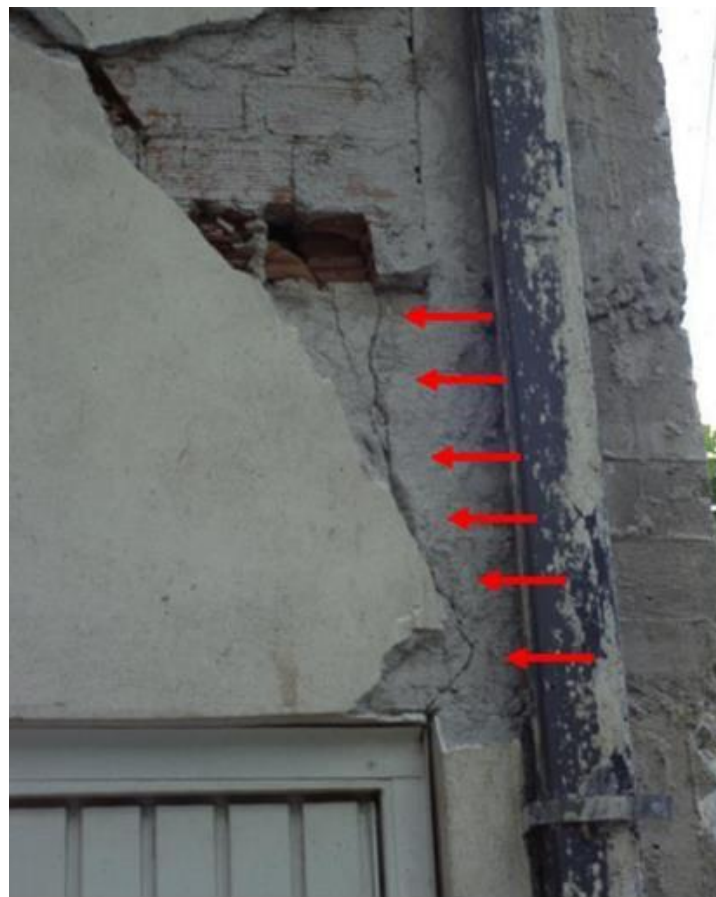
*Ανεπαρκής αγκύρωση πάνω & κάτω ράβδων δοκού.*

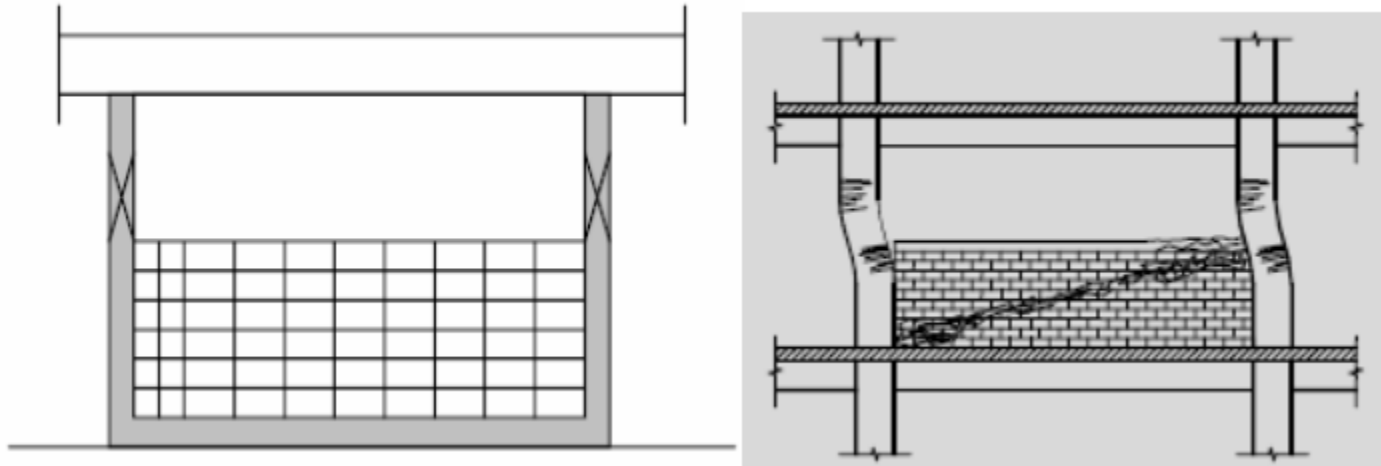
*Διακοπή τοιχοπλήρωσης καθ' ύψος – αιτία εμφάνισης κοντών υποστυλωμάτων.*

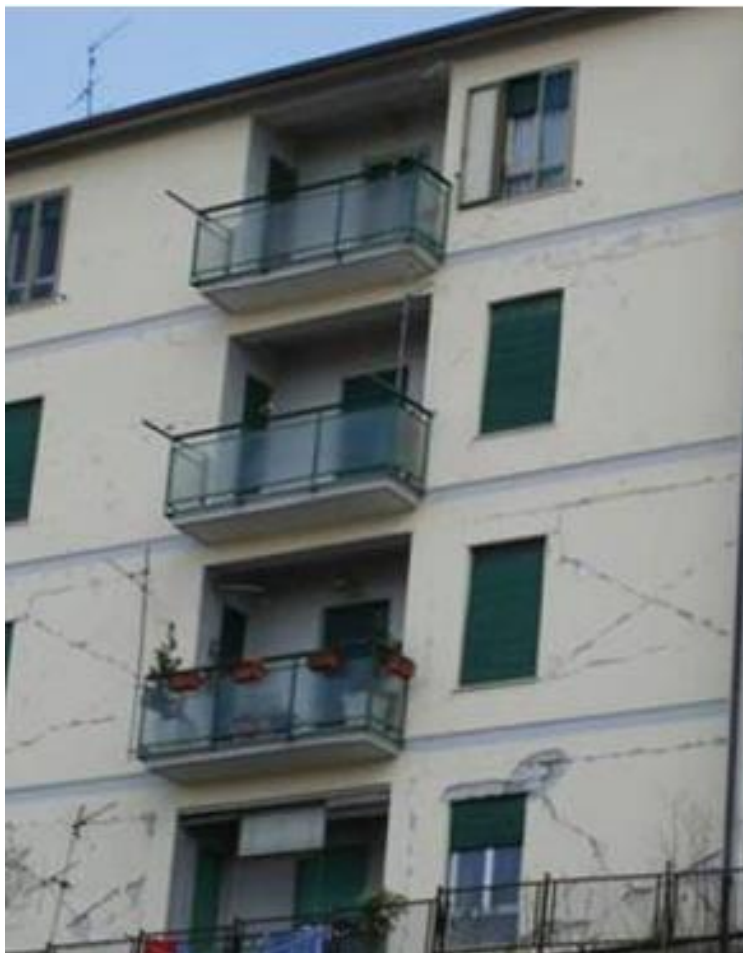
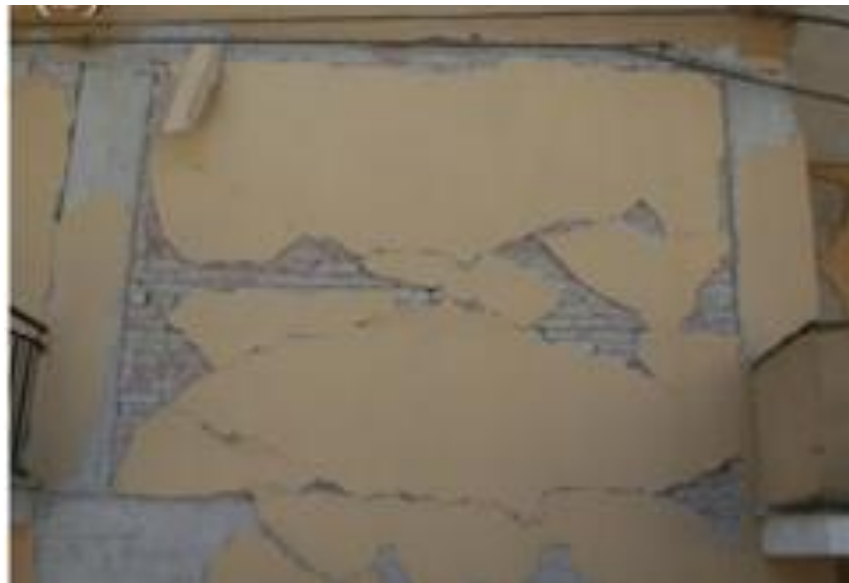
*Διαγώνιες ρωγμές σε  
τοιχοπληρώσεις.*

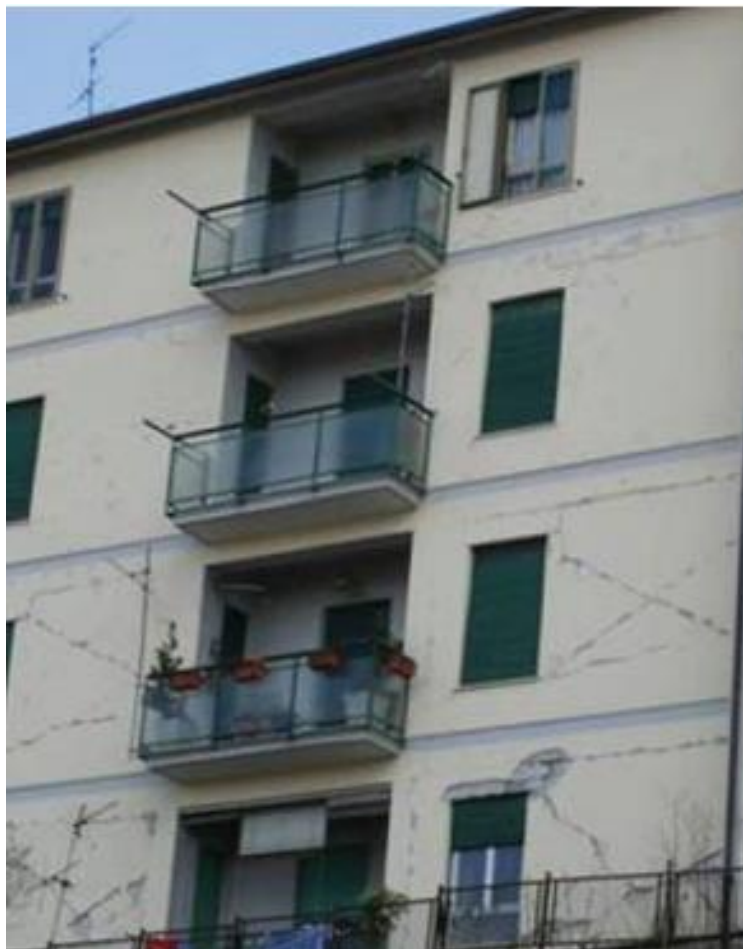
*Διαγώνιες ρωγμές σε τοιχοπληρώσεις.*
