# Κατασκευές Οπλισμένου Σκυροδέματος

Σεισμικές βλάβες σε κατασκευές από οπλισμένο σκυρόδεμα:

Δρ. Σπυρίδων Διαμαντόπουλος  
Ιανουάριος 2025

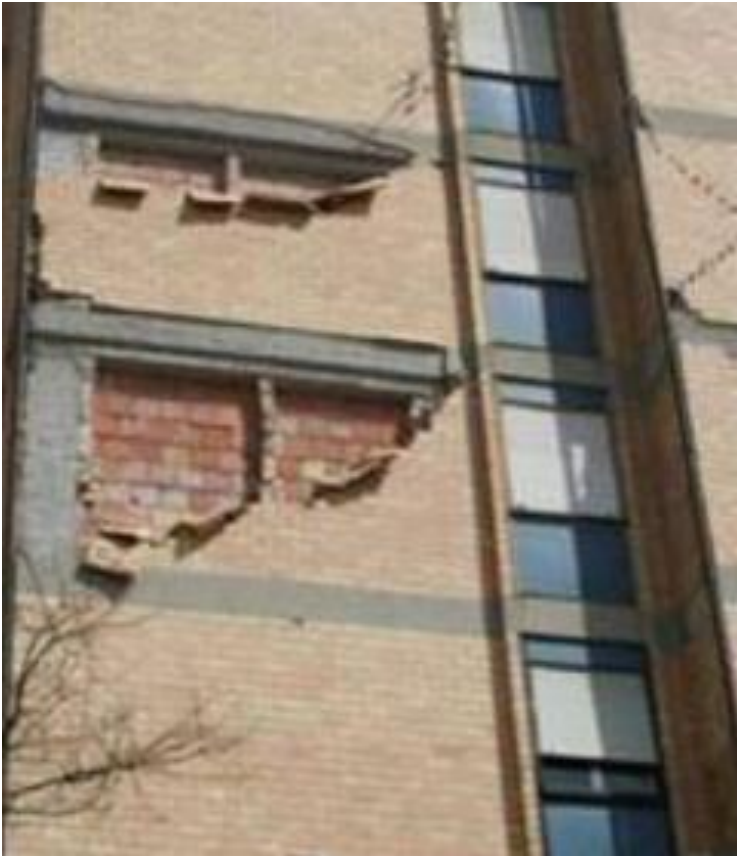
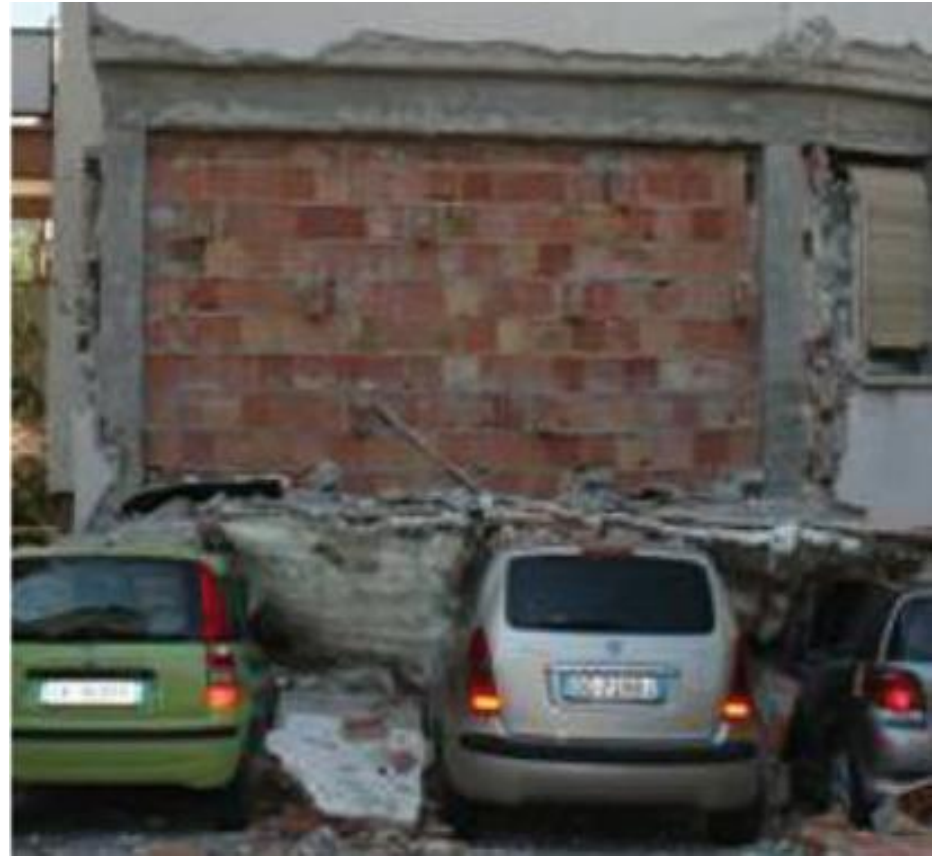
*Αστοχία τοιχοπλήρωσης λόγω έλλειψης συνδετικού ή μη αποτελεσματικής σύνδεσης μεταξύ των στρώσεων.*

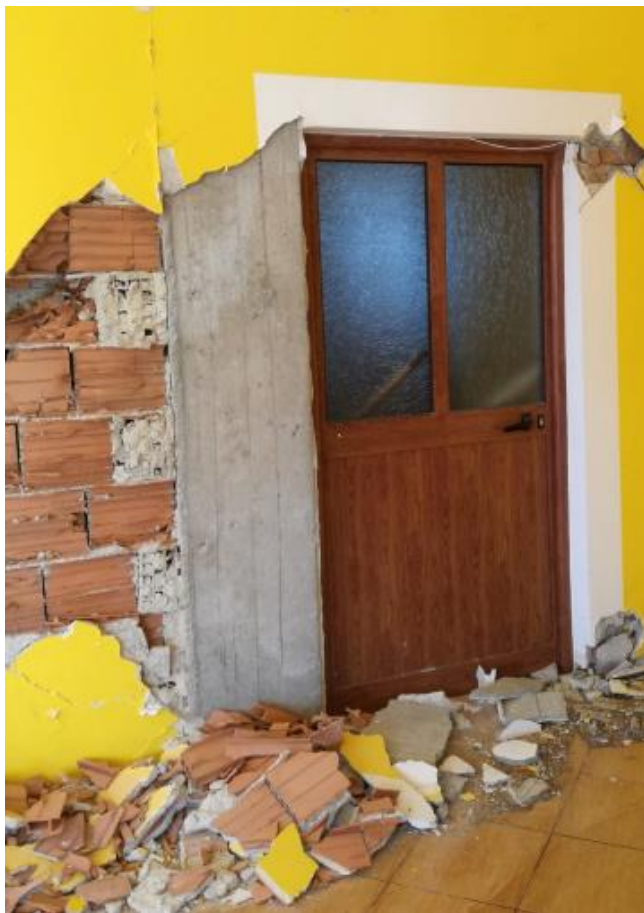
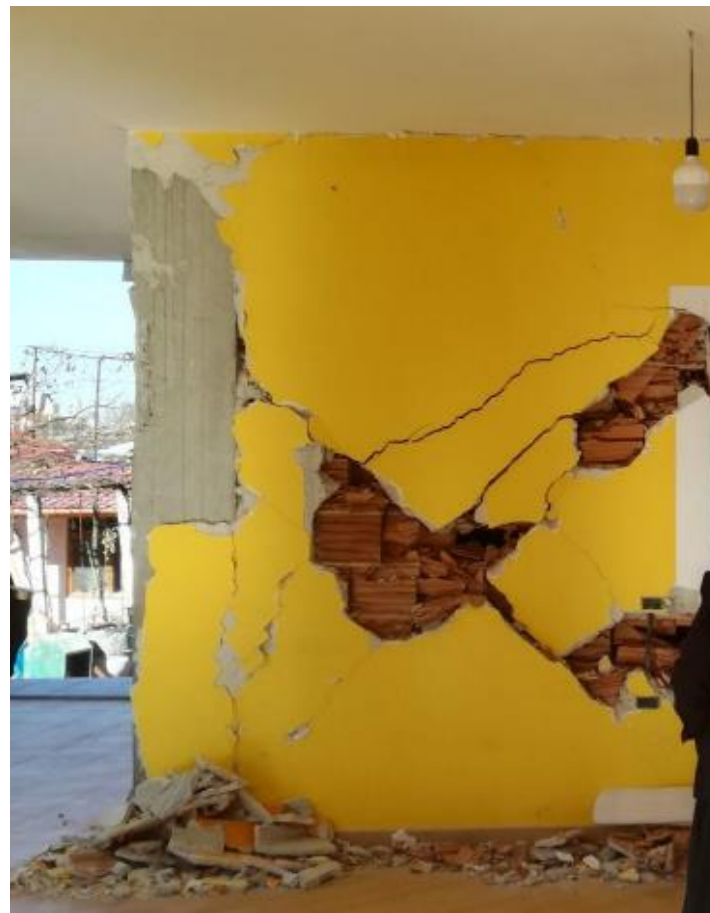
*Αστοχία τοιχοπλήρωσης.*

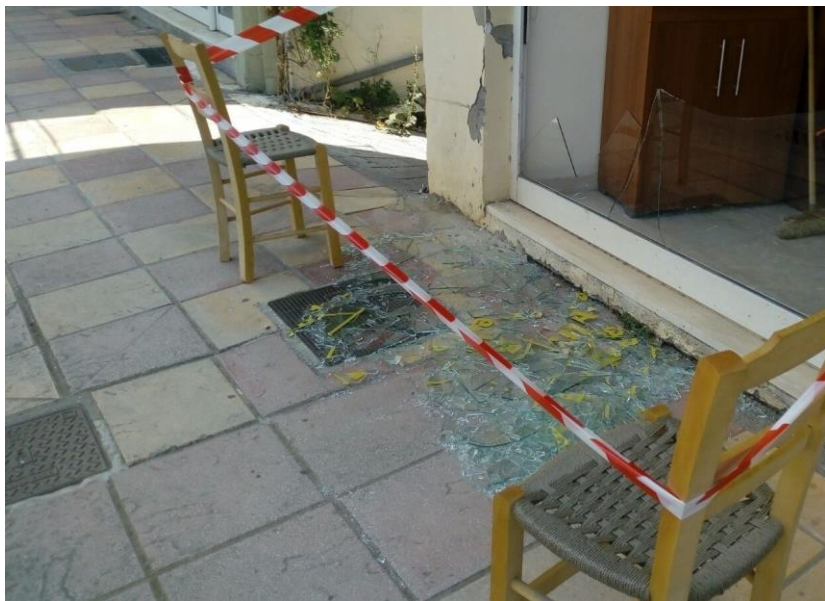
*Βλάβες σε υαλοστάσιο*

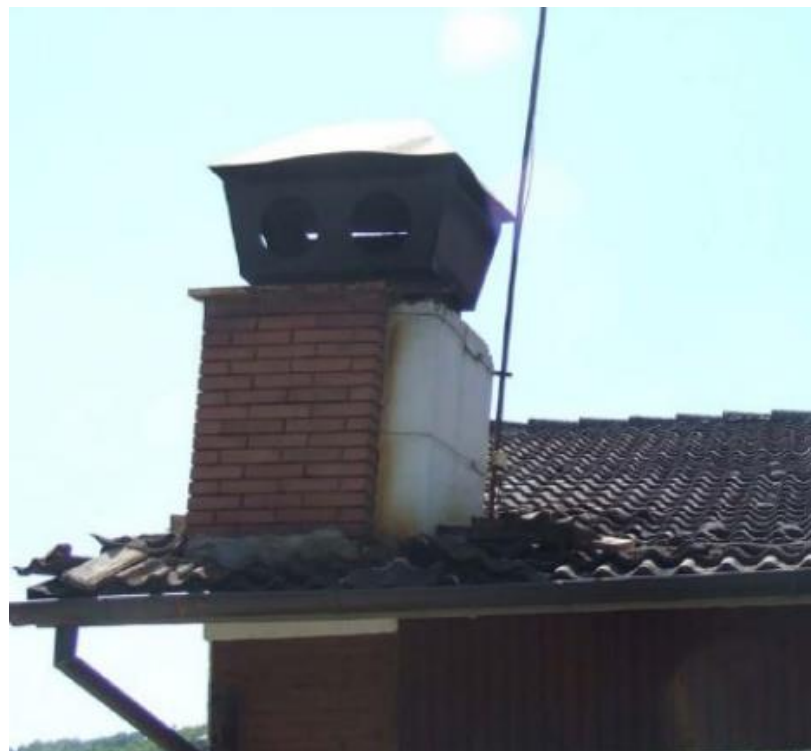
*Βλάβες σε καμινάδα*

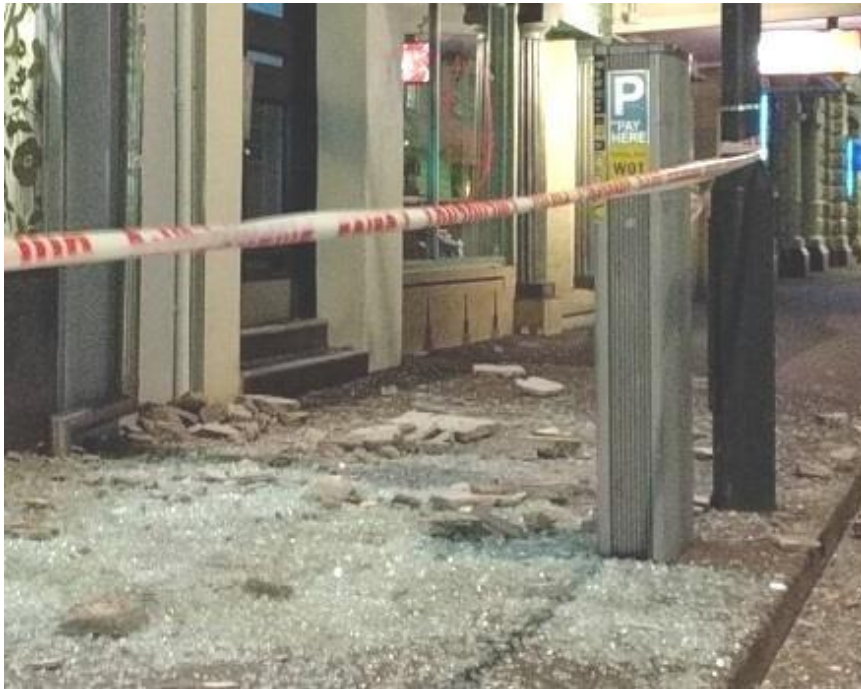
*Βλάβες σε υαλοστάσια*

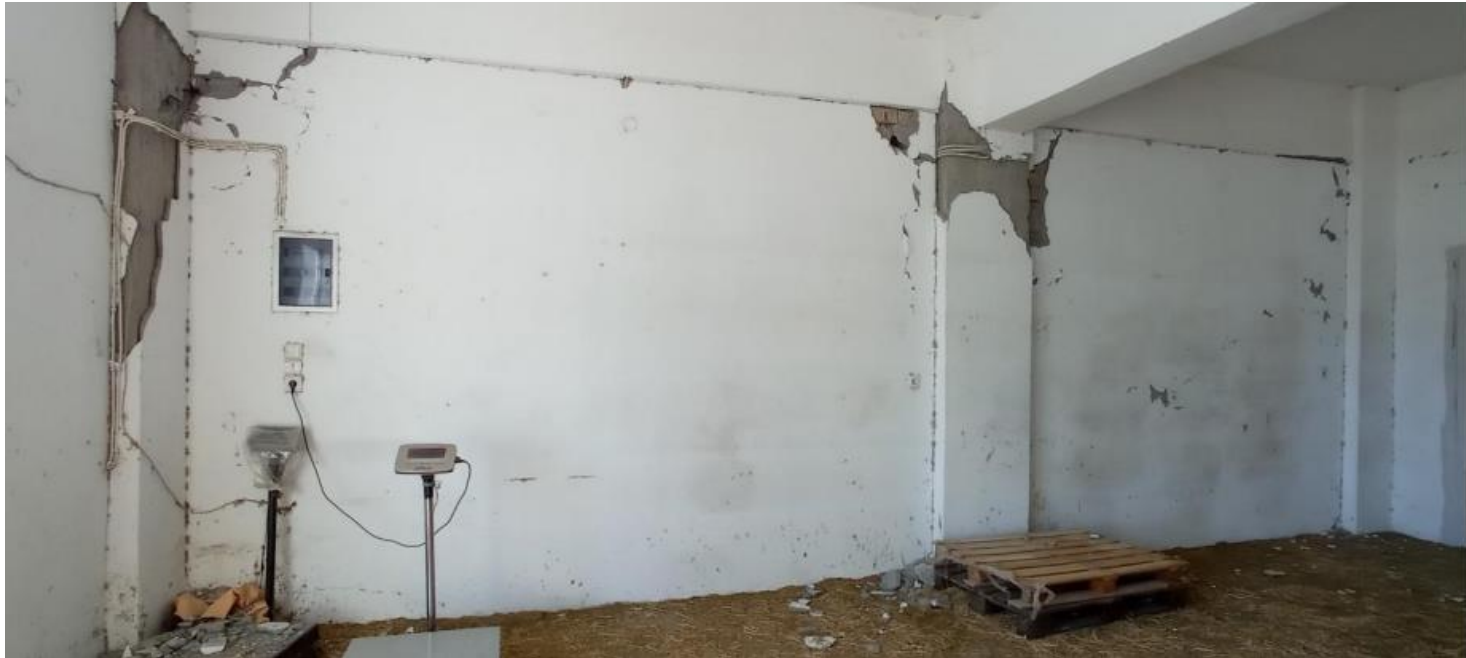
*Αστοχίες στις τοιχοπληρώσεις και στα υποστυλώματα διωρόφου κτηρίου  
Ο.Σ. στο Αρκαλοχώρι.*

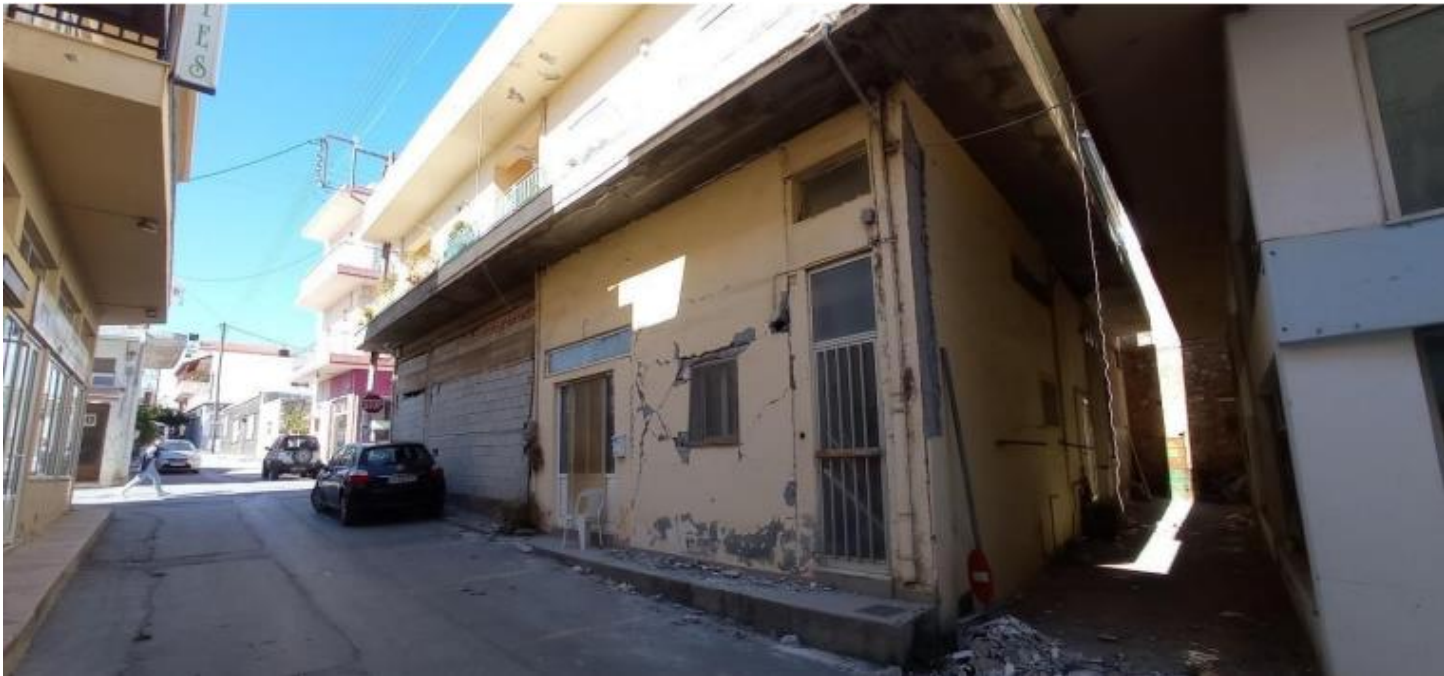
*Αστοχίες στις τοιχοπληρώσεις και στα υποστυλώματα διωρόφου κτηρίου ΟΣ*

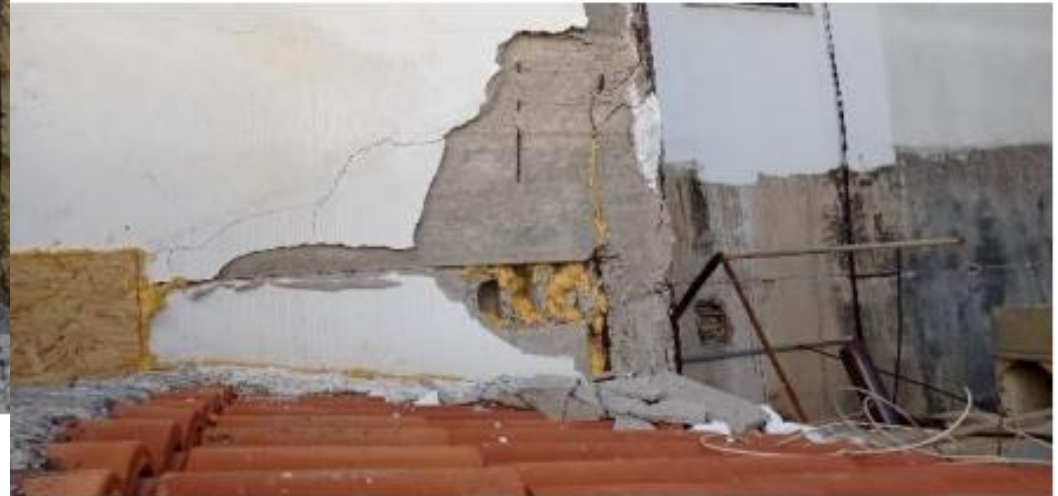
*Αποφλοίωση σκυροδέματος και  
αστοχίες στοιχείων ΟΣ σε τριώροφη  
οικοδομή.*

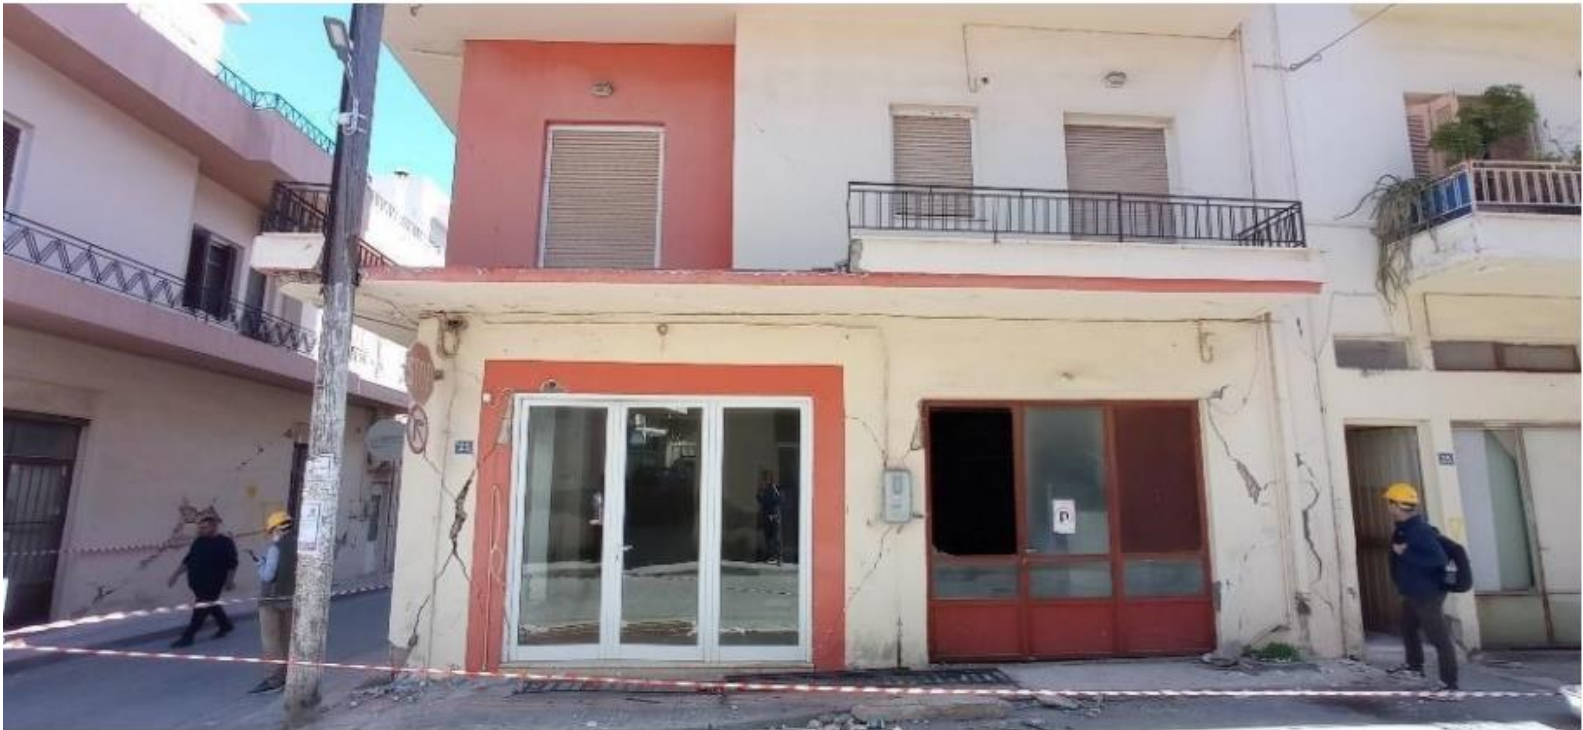
*Διατμητικές βλάβες στα υποστυλώματα του ισογείου.*

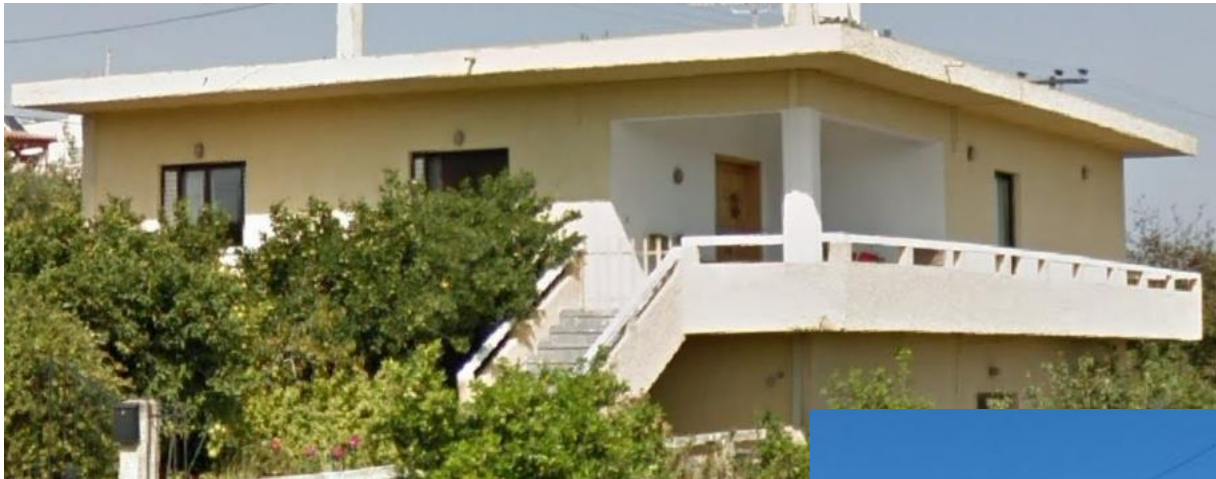
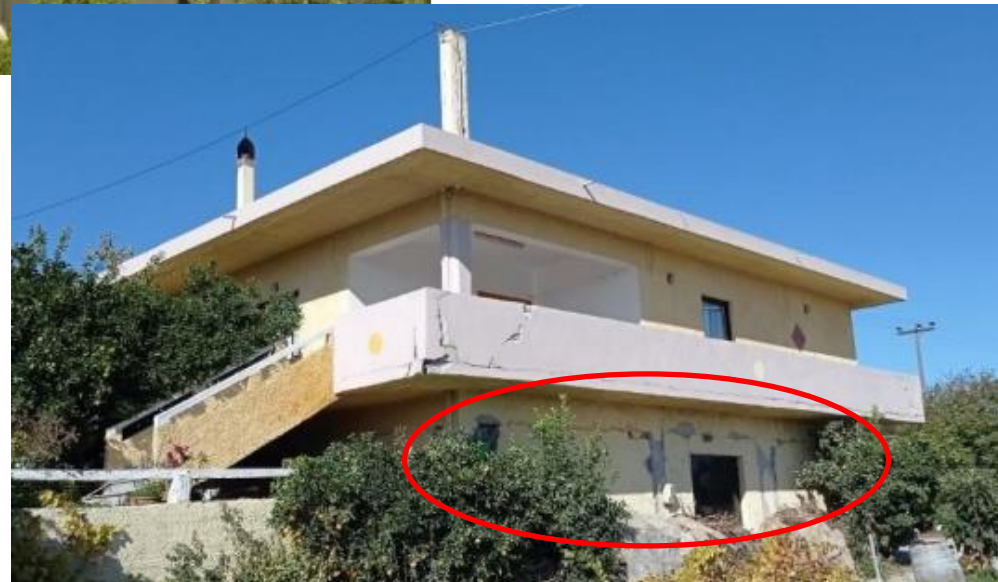
- Αστοχία κτηρίου στην Βόνη.
- Αποκολλήσεις τοιχοπληρώσεων, αστοχίες κόμβων, διατμητική αστοχία κοντών υποστυλωμάτων.

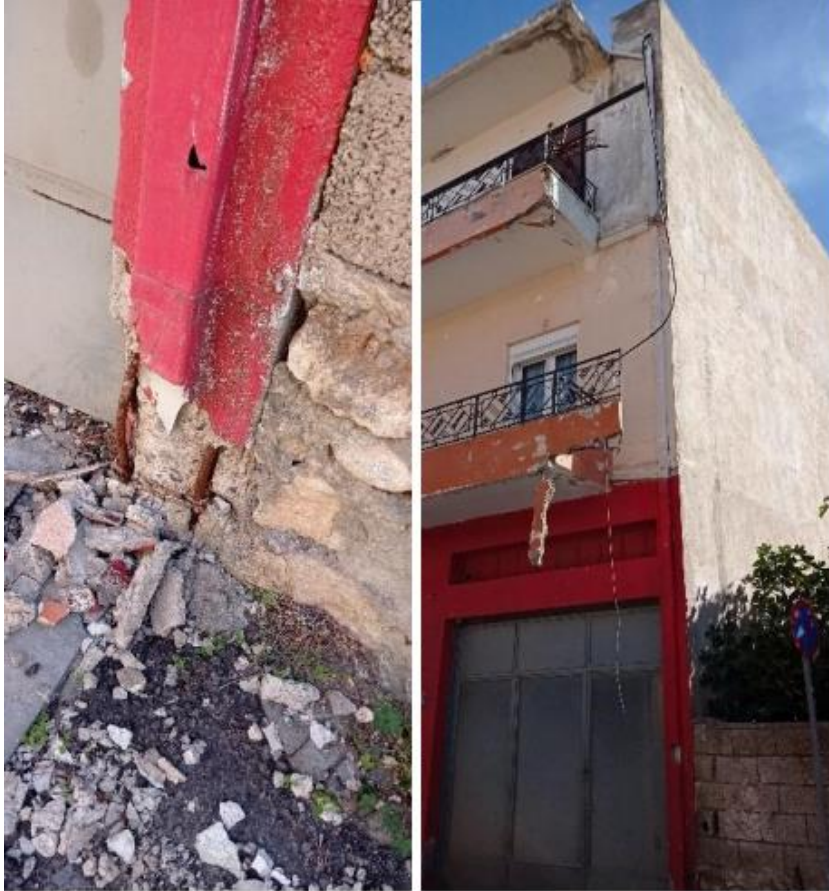
*Αστοχίες στα υποστυλώματα του  
ισογείου και στα στηθαία των εξωστών  
σε τριώροφο κτίριο Ο.Σ.*

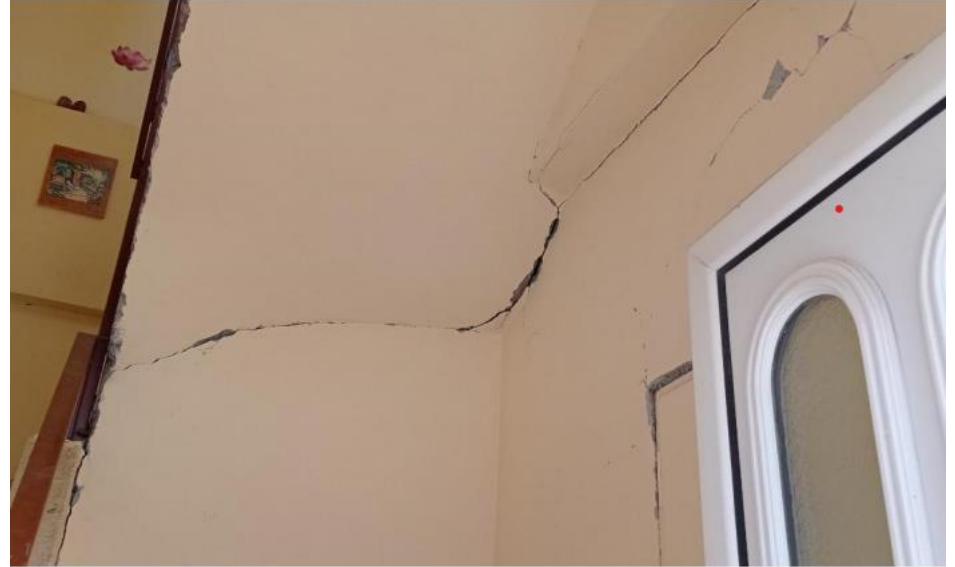
*Βλάβες στο κλιμακοστάσιο σε κτίριο Ο.Σ.*

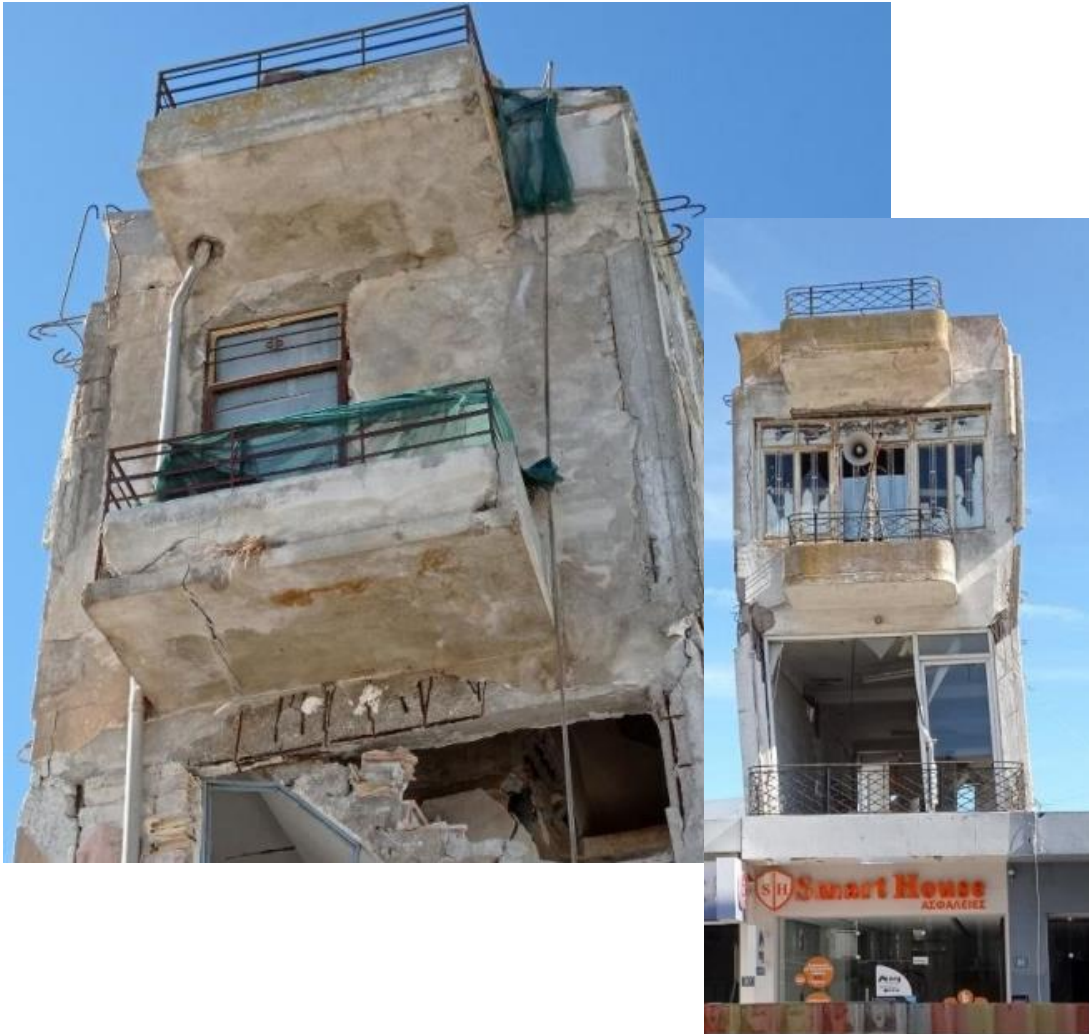
- Τριώροφη κατασκευή οπλισμένου σκυροδέματος η οποία υπέστη καθολικές βλάβες.
- Παρατηρούνται αστοχίες στα **υποστυλώματα**, στις **δοκούς**, στους **κόμβους** και μεγάλη **παραμένουσα παραμόρφωση**.
- Πρόκειται για προσθήκη σε ισόγειο κτίριο χωρίς επαρκείς αγκυρώσεις των κατακόρυφων οπλισμών.

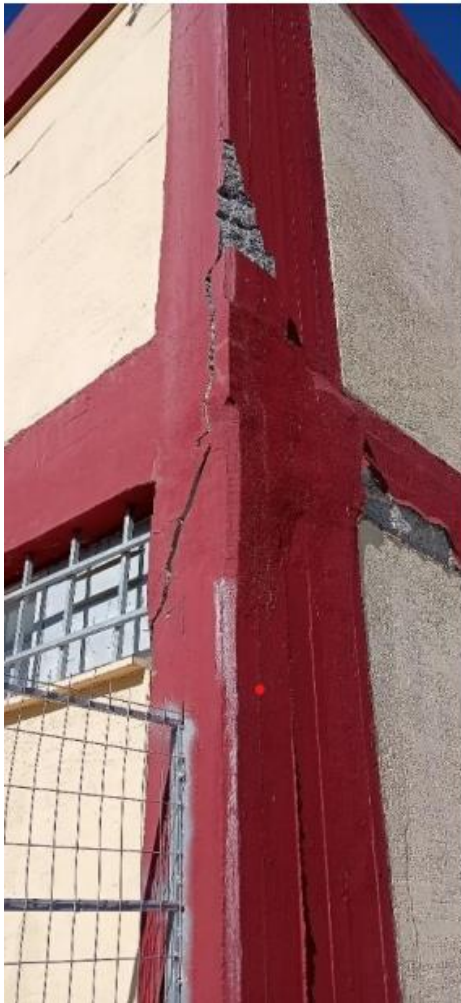
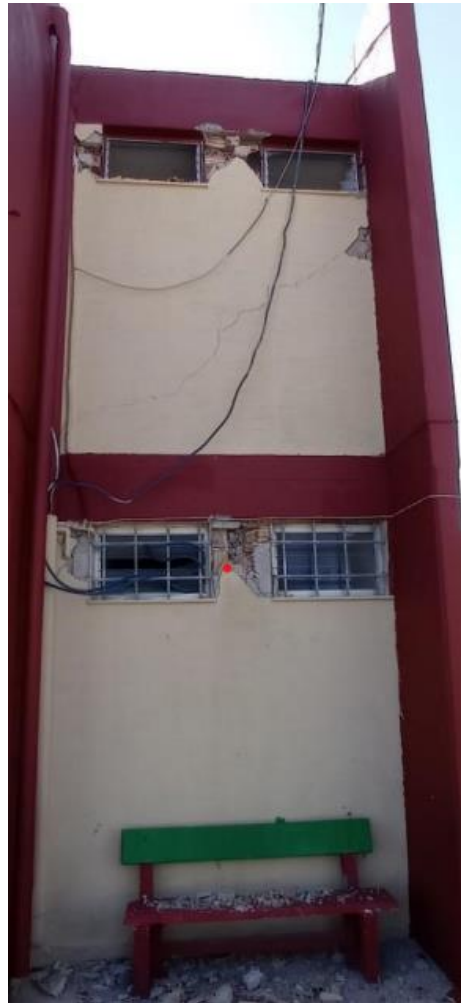
*Εκτεταμένες βλάβες στο 1ο  
Δημοτικό Σχολείο Αρκαλοχωρίου  
(κτίριο οπλισμένου σκυροδέματος).*

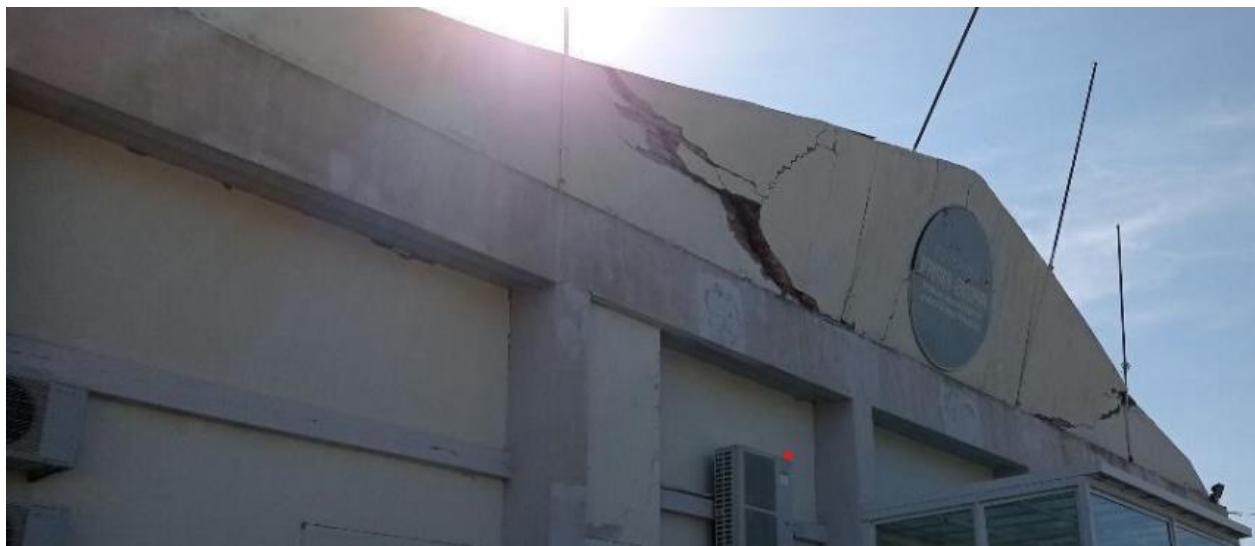
*Εκτός επιπέδου αστοχία τριγωνικής μετώπης από  
οπτοπλινθοδομή*

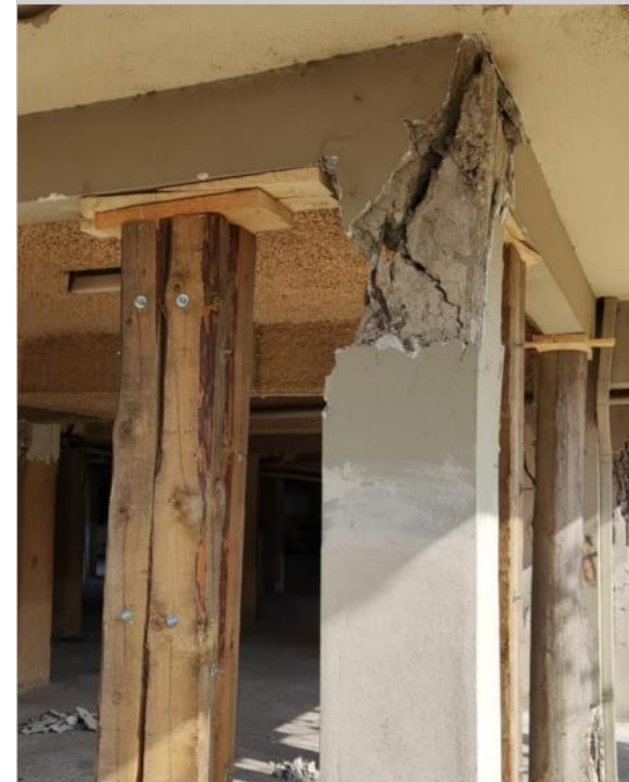
*Αστοχία μαλακού ορόφου σε πεντάωροφη οικοδομή.*

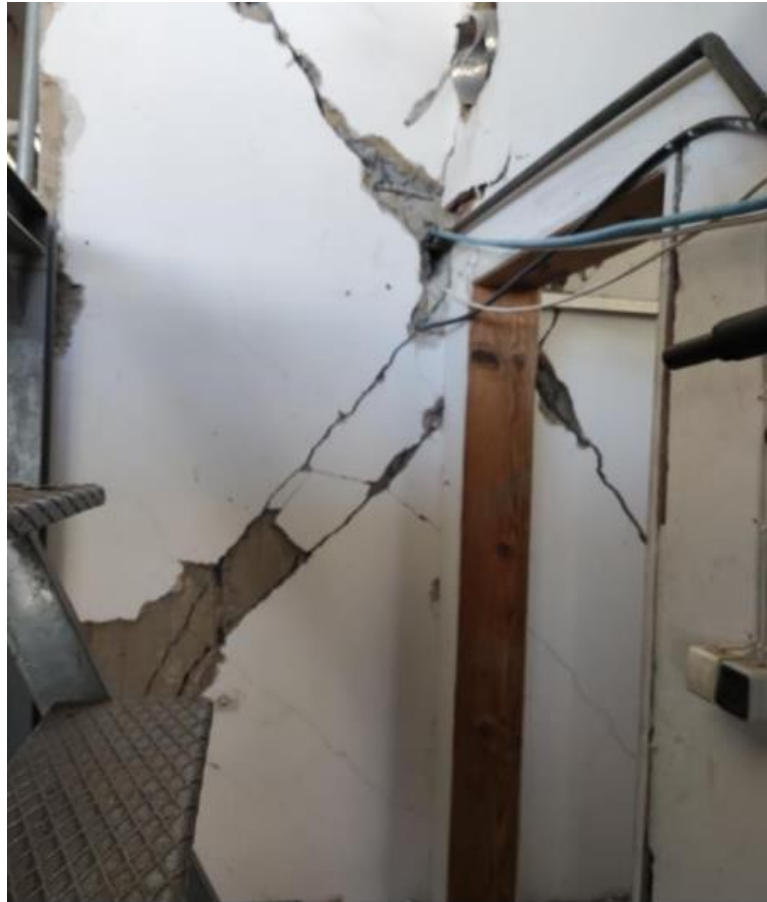
*Διατμητική αστοχία σε τοίχωμα μαλακού ορόφου*

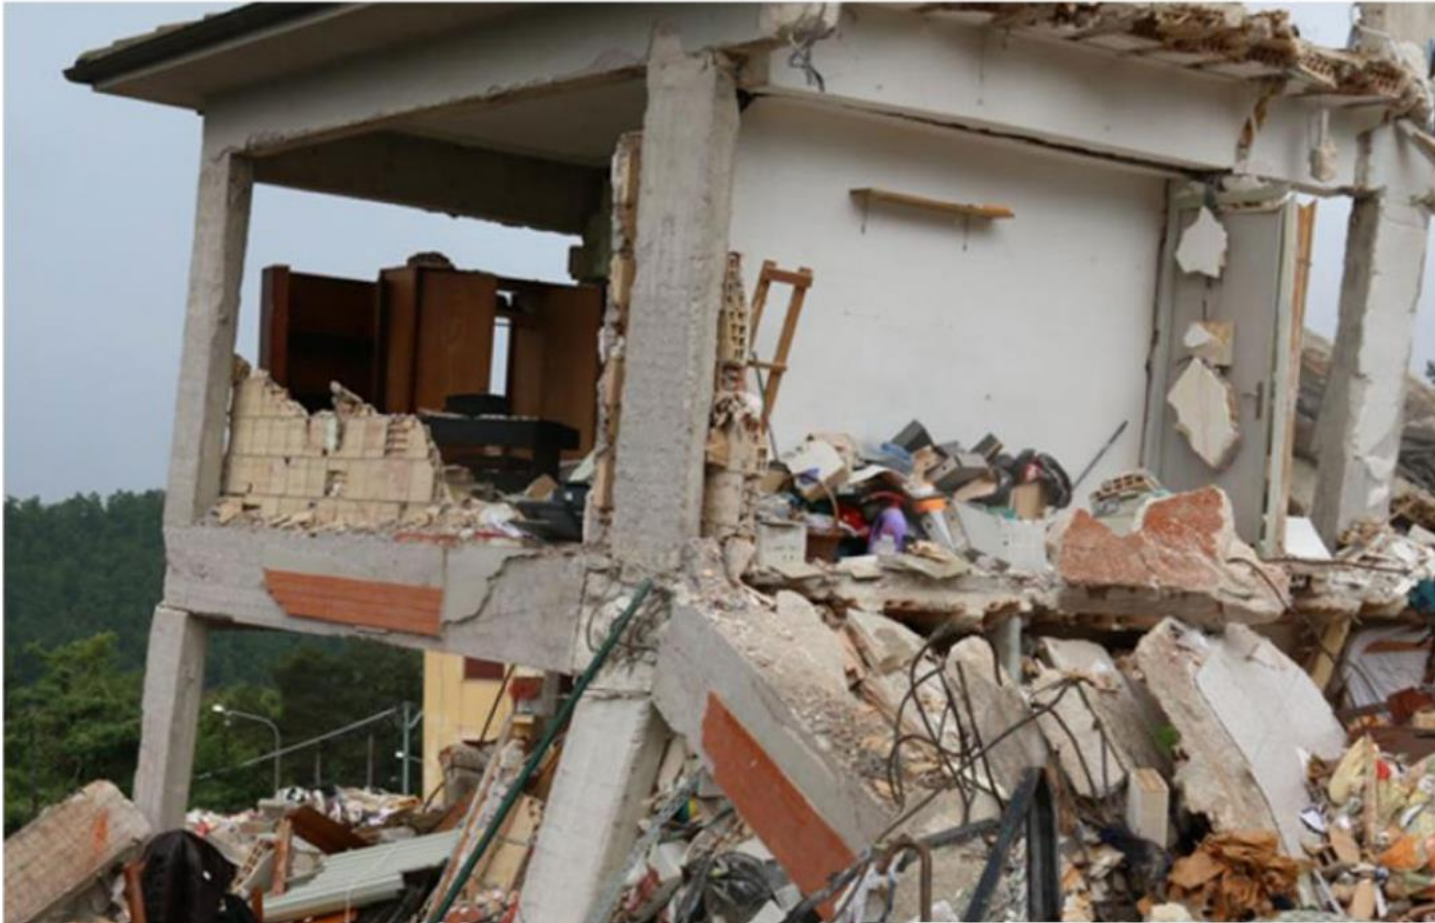
*Πολλαπλές αστοχίες κτηρίου.*

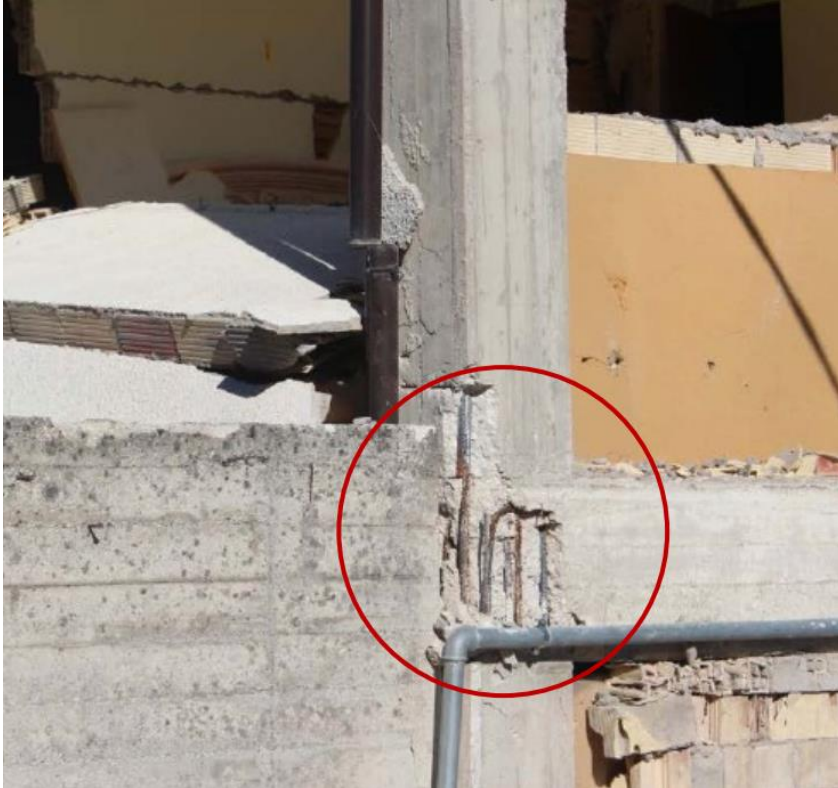
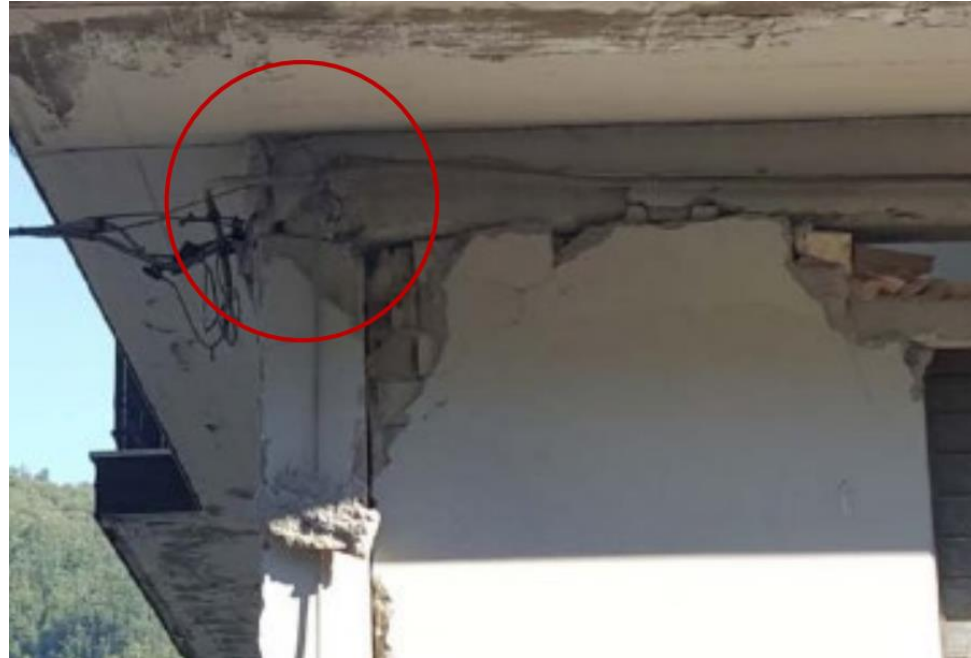
*Αστοχία κόμβων δοκού - υποστυλώματος*
