## ΕΡΓΑΣΤΗΡΙΟ ΣΥΝΤΗΡΗΣΗΣ ΛΙΘΟΥ

### ΔΕΙΓΜΑΤΟΛΗΠΤΙΚΕΣ ΕΡΓΑΣΙΕΣ ΚΑΘΑΡΙΣΜΟΥ ΚΑΙ ΔΙΑΜΟΡΦΩΣΗ ΠΡΟΤΑΣΗΣ ΓΙΑ ΤΟΝ ΚΑΘΑΡΙΣΜΟ ΤΩΝ ΛΙΘΙΝΩΝ ΘΡΑΥΣΜΑΤΩΝ ΤΟΥ ΜΝΗΜΕΙΟΥ ΤΟΥ ΑΥΓΟΥΣΤΟΥ ΣΤΗ ΝΙΚΟΠΟΛΗ

ΕΠΙΣΤΗΜΟΝΙΚΟΣ ΥΠΕΥΘΥΝΟΣ: Δρ Π. ΘΕΟΥΛΑΚΗΣ, Αν. Καθηγητής

ΑΘΗΝΑ, ΜΑΪΟΣ 2008  
ΣΥΜΠΛΗΡΩΜΕΝΟ ΤΕΥΧΟΣ: ΙΟΥΝΙΟΣ 2009

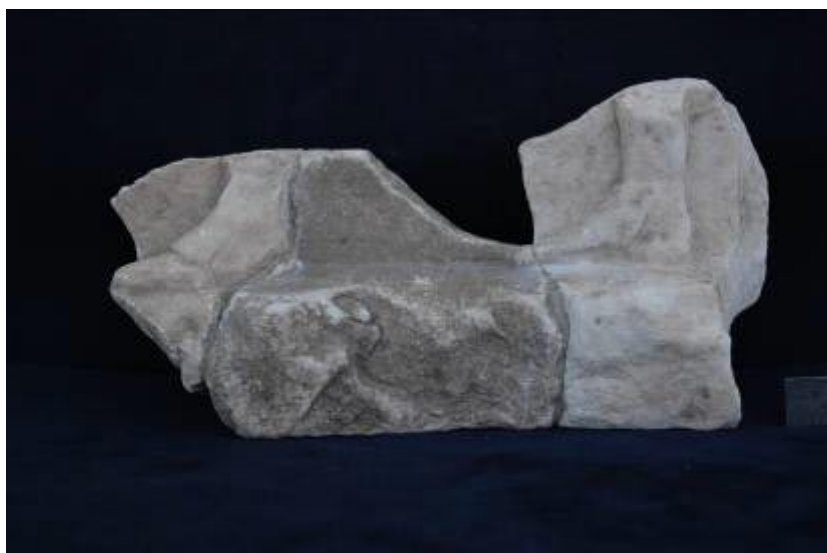
**Σχήμα 2.6** AK196-AK2182-AK1680. Σύνολο θραυσμάτων στο οποίο διακρίνεται η χρωματική διαφοροποίηση της επιφάνειάς του που οφείλεται στο είδος των αποθέσεων και στις έντονες επεμβάσεις καθαρισμού (πρώτο από δεξιά θραύσμα).

Τέλος, ελέγχθηκαν τμήματα τα οποία συντίθενται από τουλάχιστον δύο θραύσματα. Το ενδιαφέρον στα σύνθετα αυτά τμήματα, έγκειται στο γεγονός της διαφορετικής κατάστασης διατήρησης του υποστρώματος και στις διαφορετικές αποθέσεις που παρουσιάζονται στην επιφάνειά τους, με αποτέλεσμα την αισθητική αλλοίωση του συνόλου (Σχήματα 2.5 και 2.6).

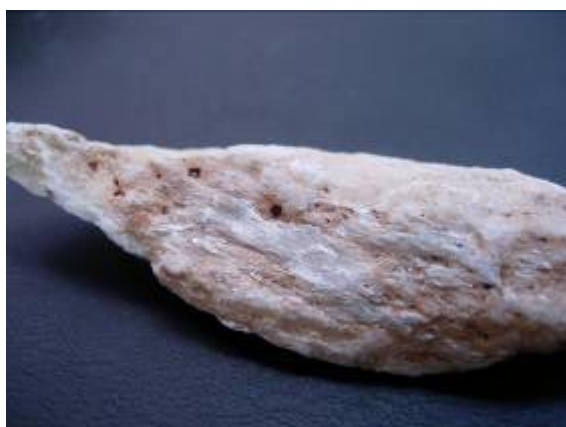
**Σχήμα 4.1.** AK 4409. Προσμίξεις - φυλλάρια μαρμαρυγία στη μάζα του μαρμάρου.

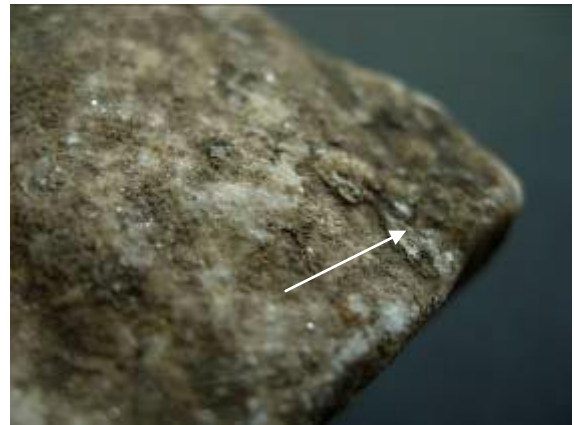
**Σχήμα 4.6.** ΑΚ 4406. Διακρίνονται προσμίξεις – φυλλάρια μαρμαρυγία στην επιφάνεια του θραύσματος.

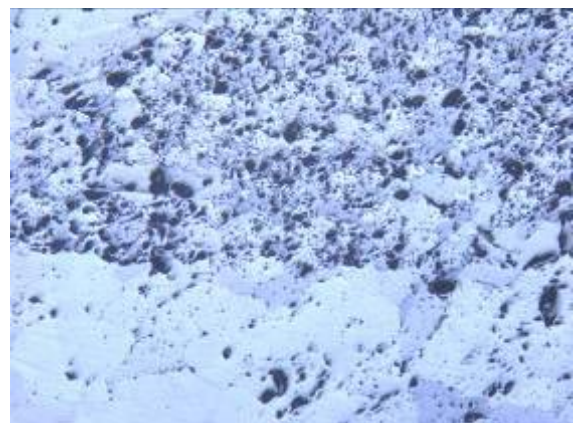
**Σχήμα 4.8.** ΑΚ 4406. Ίδια θέση // Nicols. Χαρακτηριστική η διάκριση της δολομιτικής με την ασβεστιτική επιφάνεια.

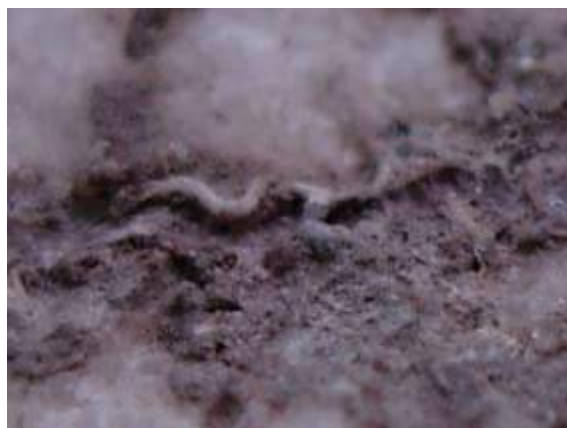
**Σχήμα 5.5.** ΑΚ 4014. Macro-φωτογράφιση. Λεπτομέρεια των αποθέσεων.

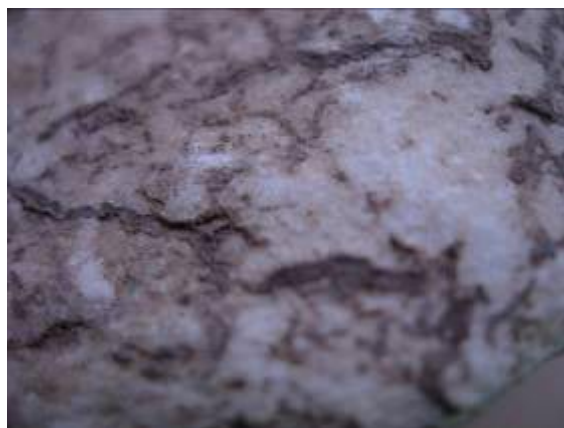
**Σχήμα 5.6.** ΑΚ 4014. Macro-φωτογράφιση. Λεπτομέρεια των αποθέσεων.

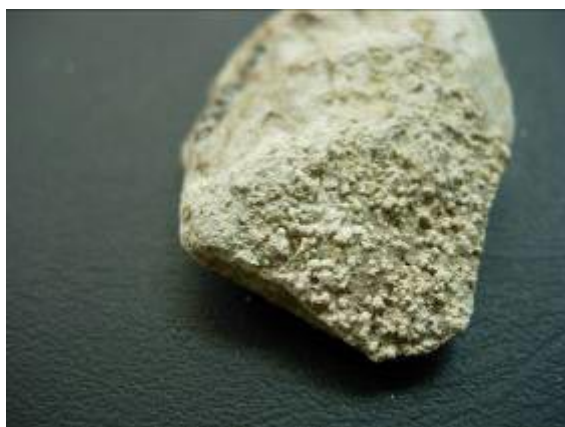
**Σχήμα 5.33.** AK 3939. Μορφή κρούστας. Έντονο ανάγλυφο.

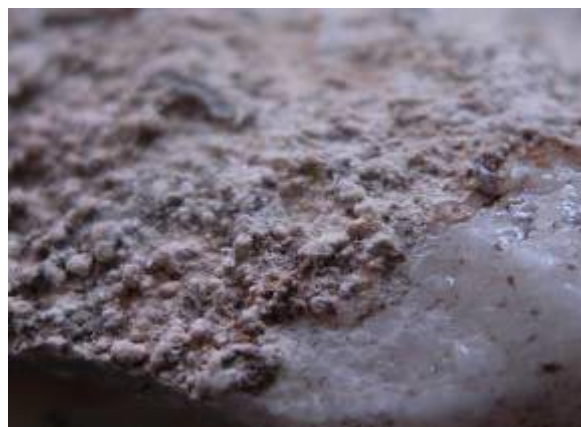
**Σχήμα 5.34.** AK 3939. Λεπτομέρεια ανάγλυφου.

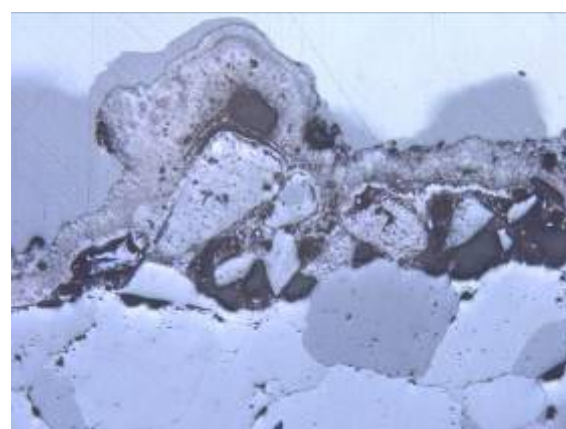
Σχήμα 5.46. AK 3939. Ίδια θέση, // Nicols

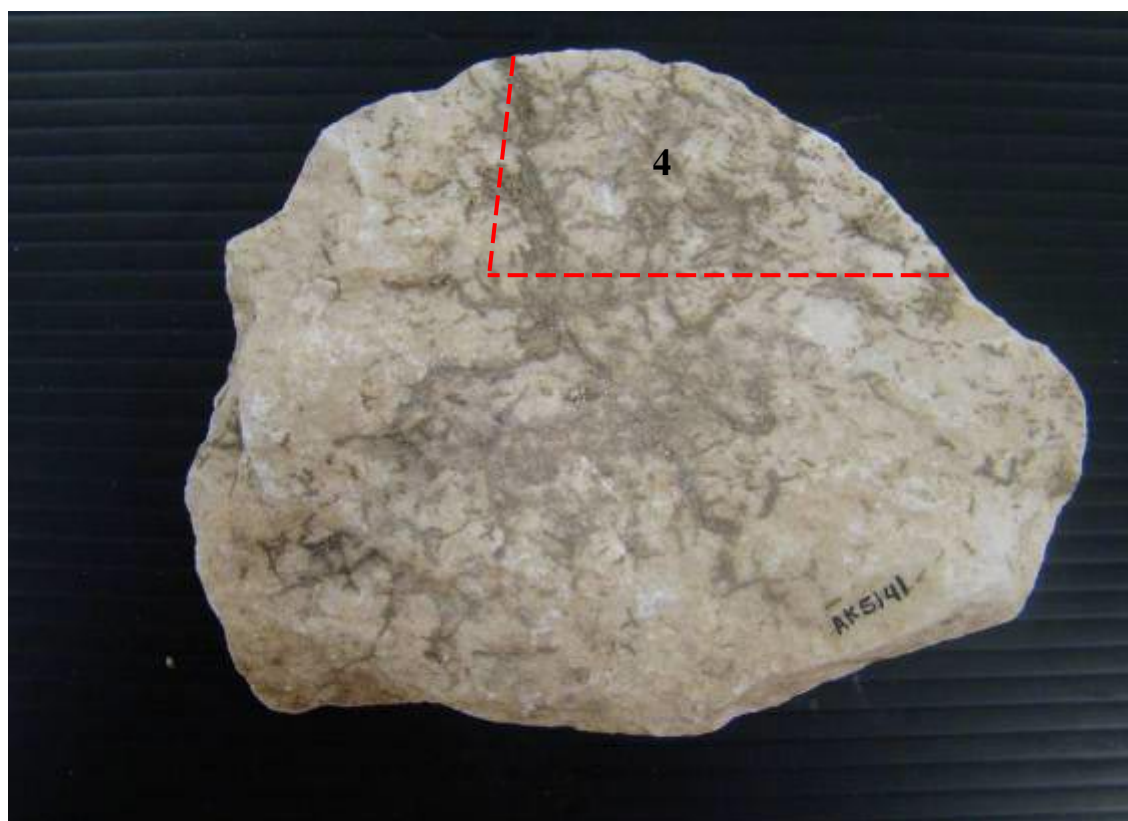
Σχήμα 7.11. AK 5141. Δείγμα πριν τον καθαρισμό, διακρίνεται η προς καθαρισμό περιοχή

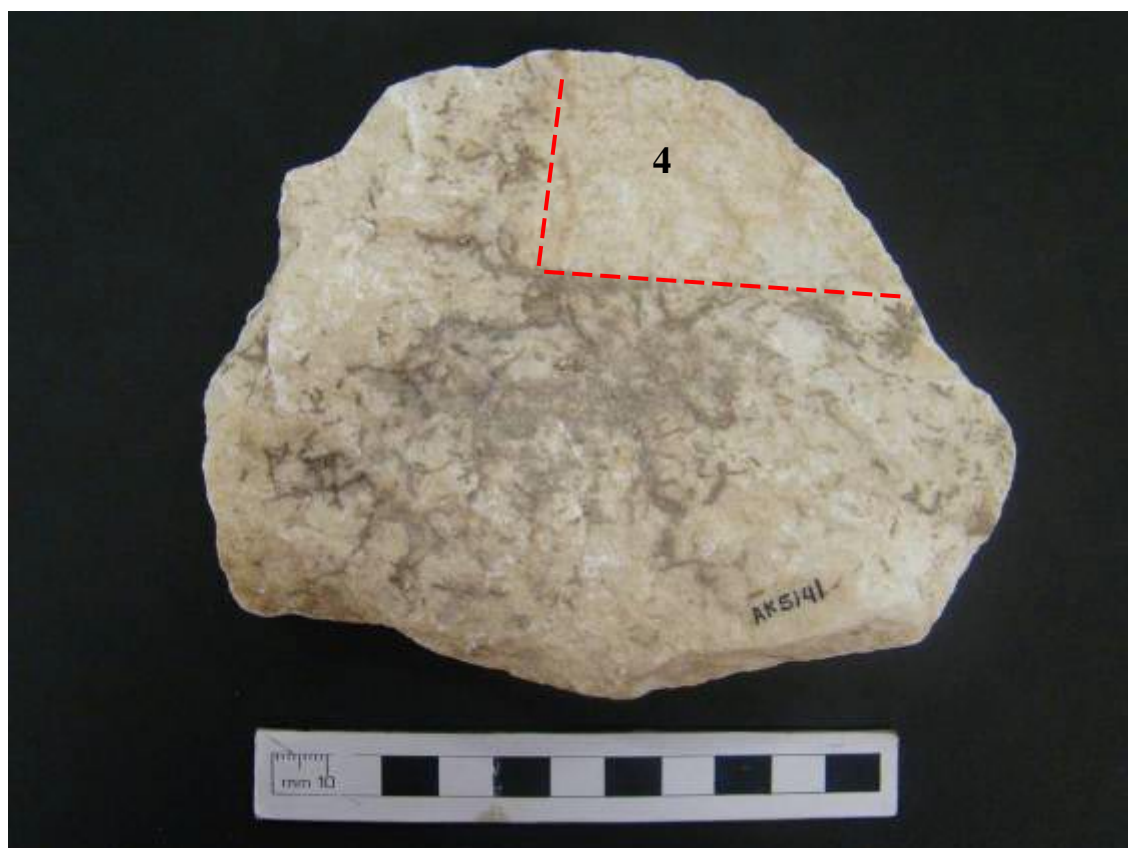
Σχήμα 7.12. AK 5141. Δείγμα μετά τον καθαρισμό. Σημειώνεται η επιφάνεια που εφαρμόστηκε το laser.

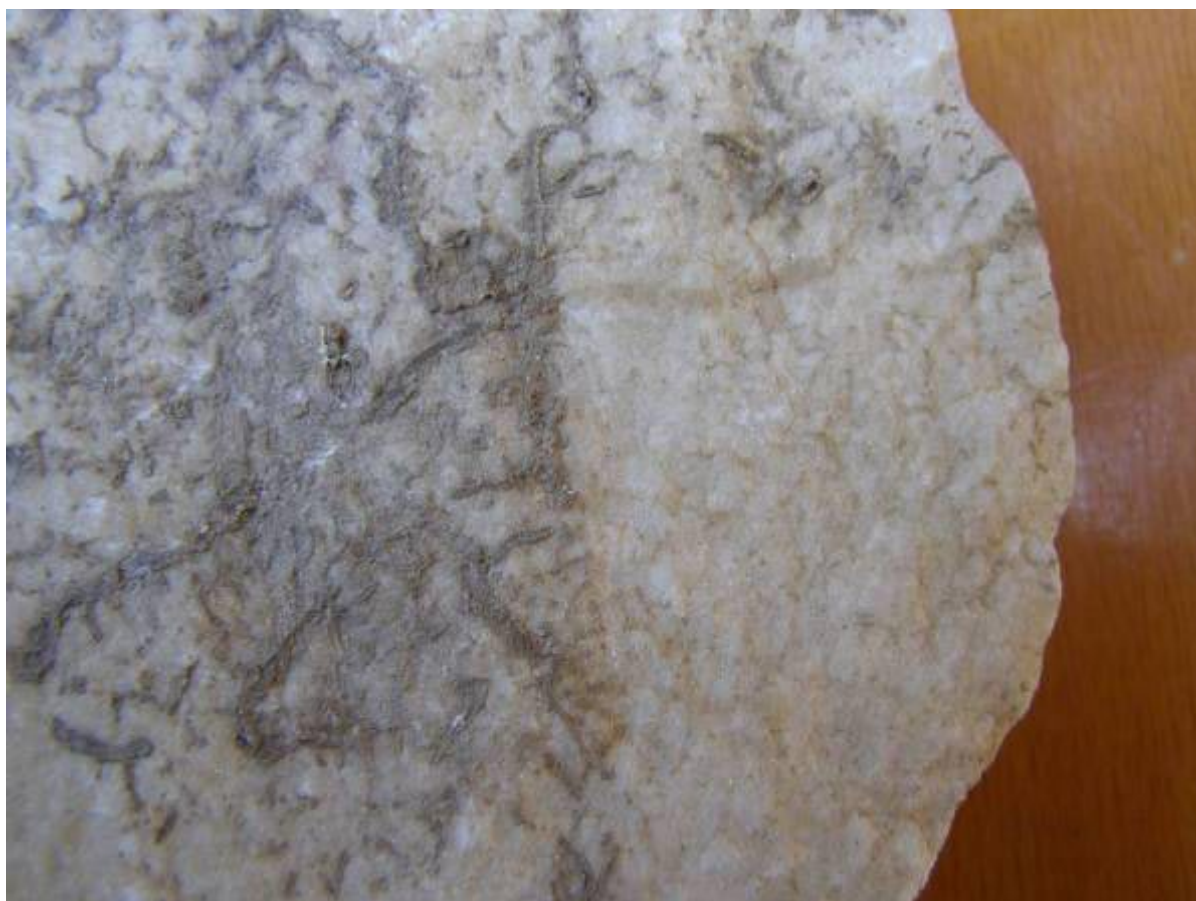
**Σχήμα 7.13.** AK 5141. Συγκριτική φωτογραφία πριν και μετά τον καθαρισμό

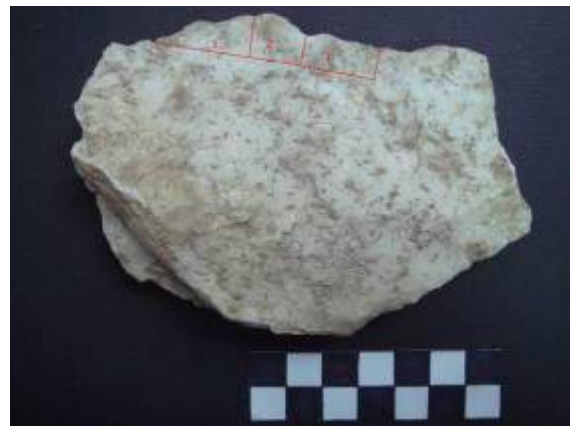
**Σχήμα 7.27.** AK 4434. Δείγμα μετά την αφαίρεση επιφανειακού εδαφικού υλικού. Περιοχές εφαρμογής επιθεμάτων

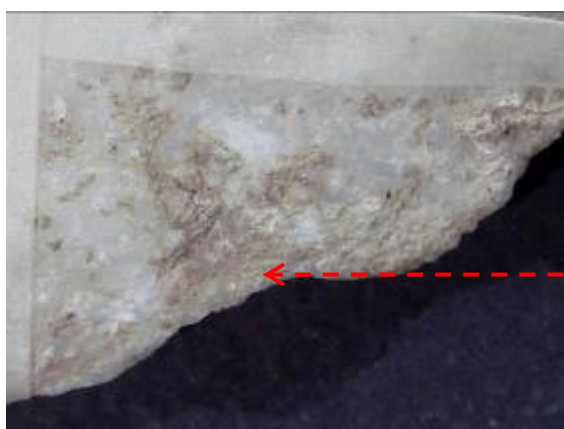
**Σχήμα 7.30.** ΑΚ 4434. Επιφάνεια 1 πριν τον καθαρισμό

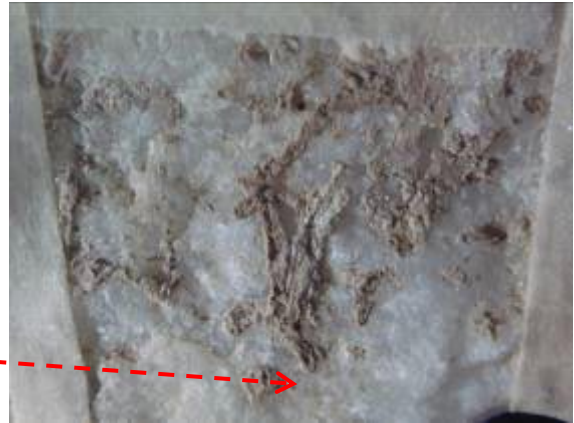
**Σχήμα 7.35.** AK 4434. Επιφάνεια μετά τον καθαρισμό. Αποθέσεις μεγαλύτερου πάχους δεν απομακρύνθηκαν

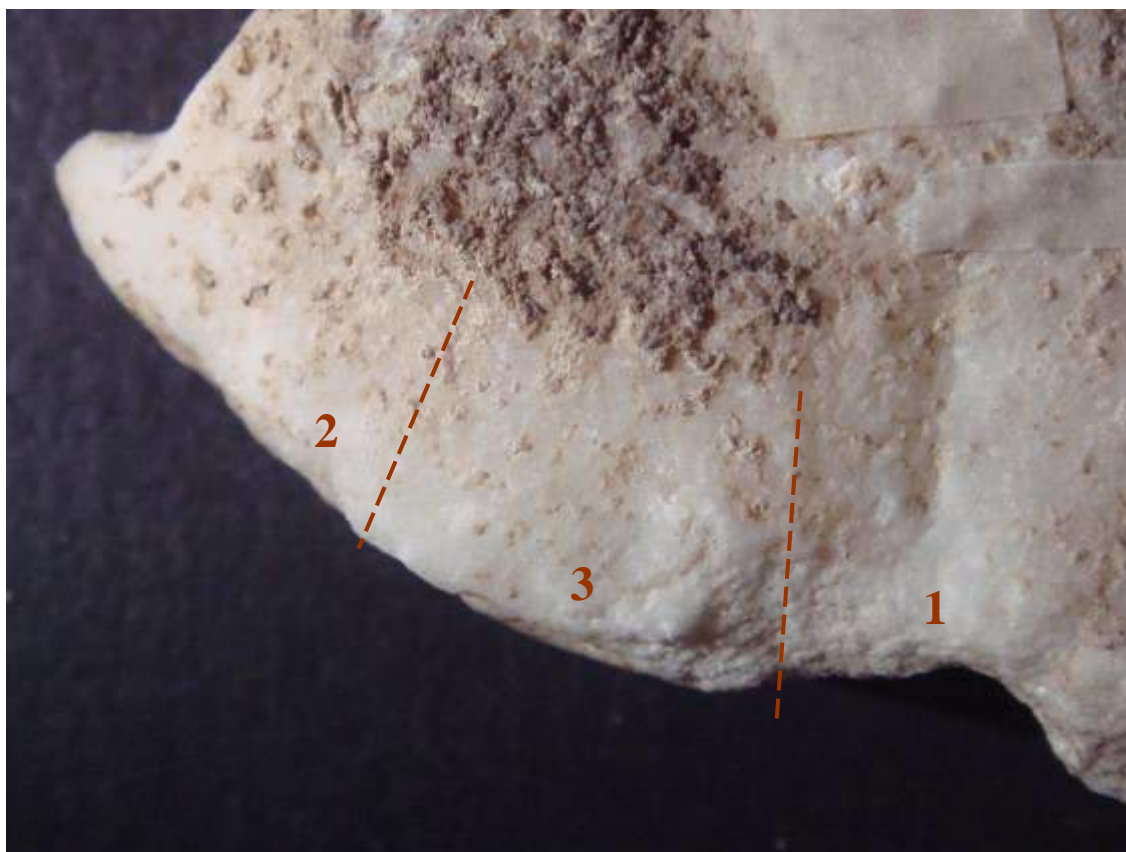
**Σχήμα 7.54.** AK 4232. Περιοχές 1, 2 και 3 μετά τον καθαρισμό. Διακρίνονται υπολείμματα αποθέσεων ασβεστιούχας σύστασης τα οποία δεν απομακρύνθηκαν

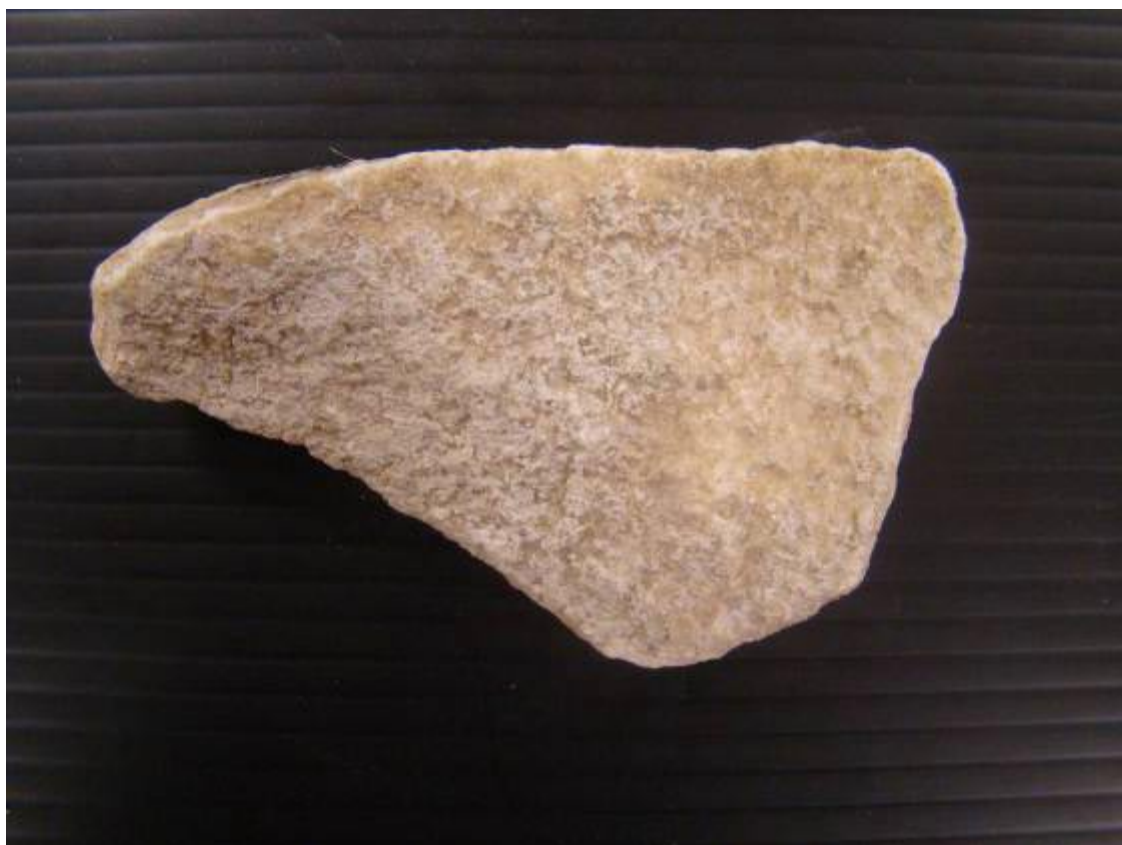
Σχήμα 7.75. AK 5101. Δείγμα πριν τον καθαρισμό

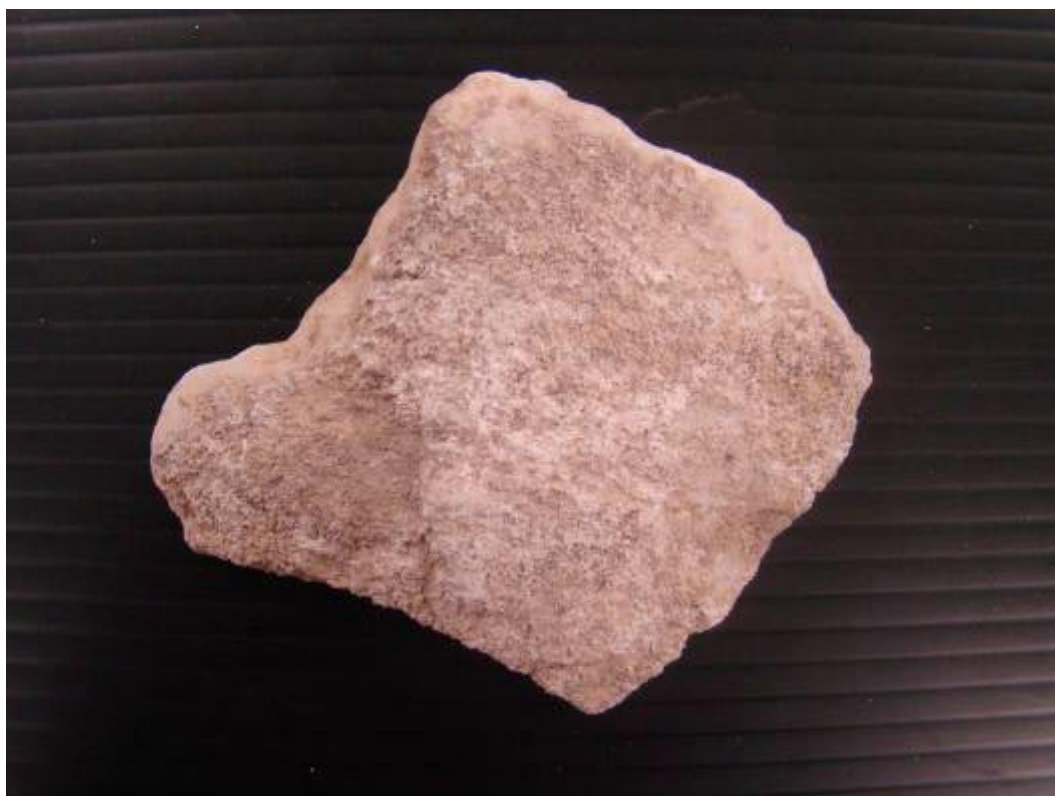
Σχήμα 7.81. AK 5103. Δείγμα πριν τον καθαρισμό.

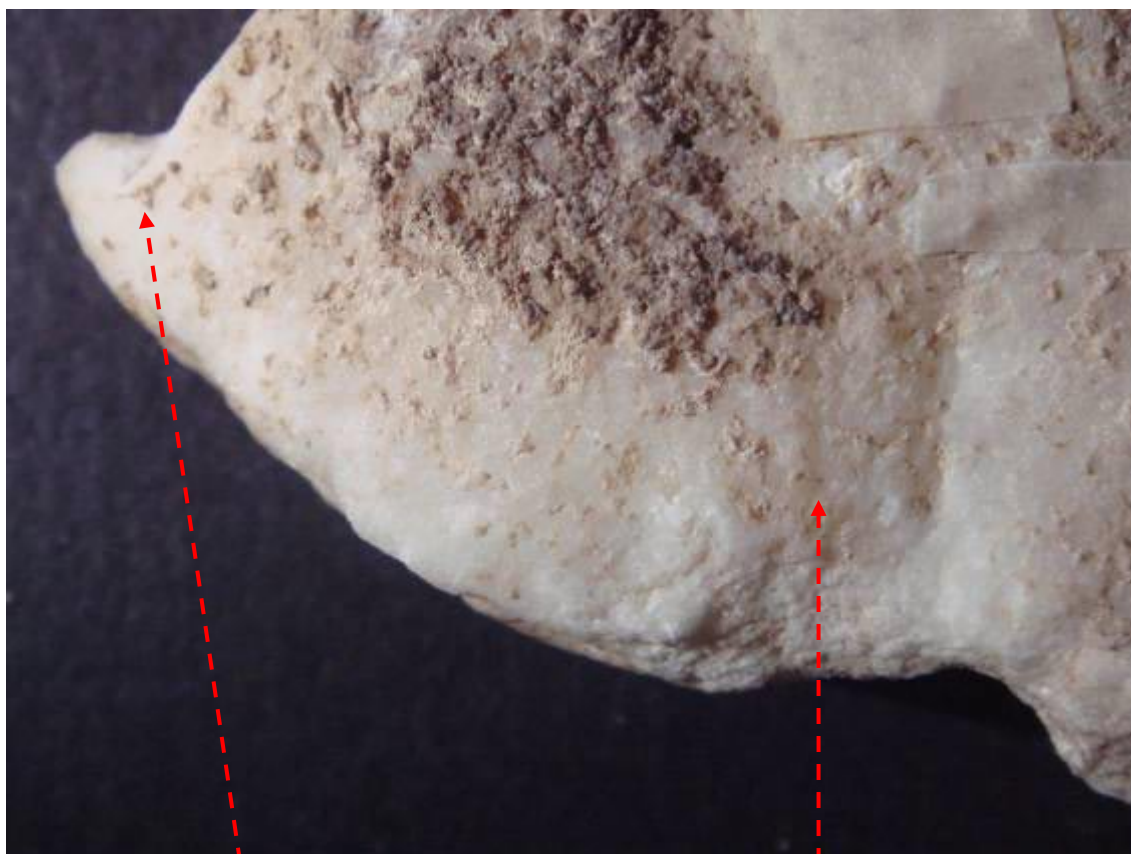
**Σχήμα 7.107.** ΑΚ 4232. Θέσεις δοκιμών καθαρισμού με ξέστρο υπερήχων μετά την εφαρμογή του Laser

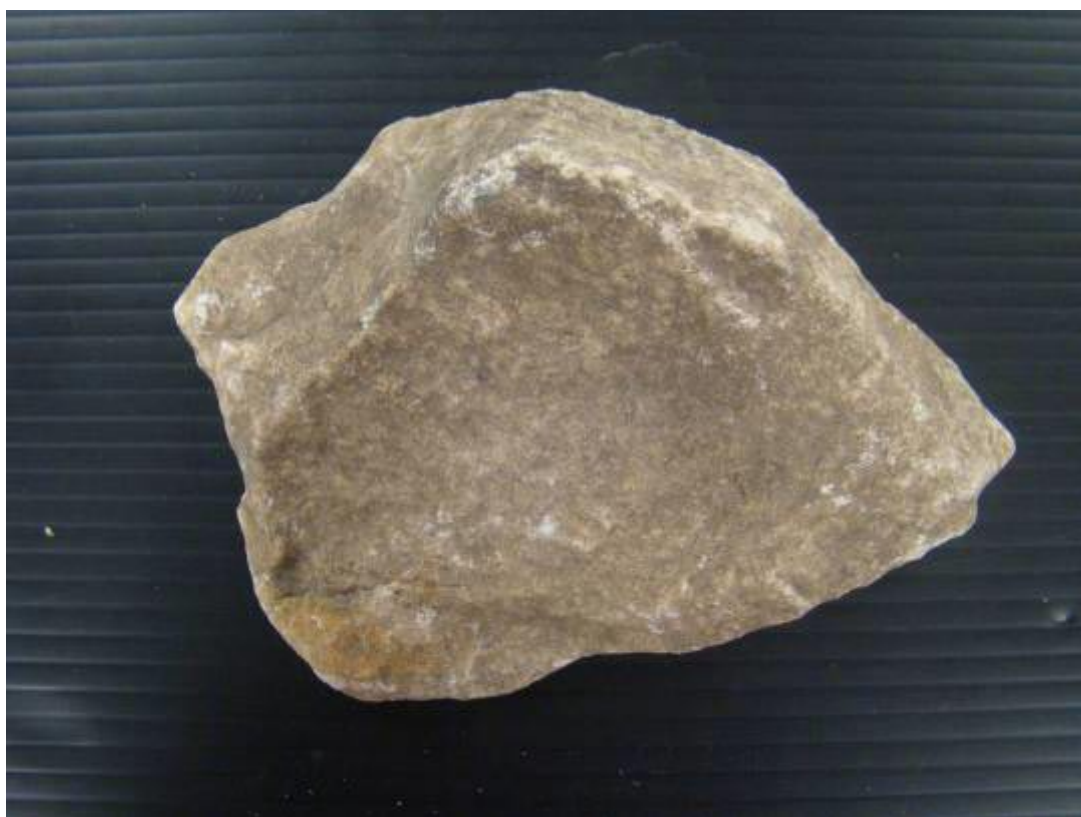
Σχήμα 7.151. AK 5110. Δείγμα πριν τον καθαρισμό με Laser.

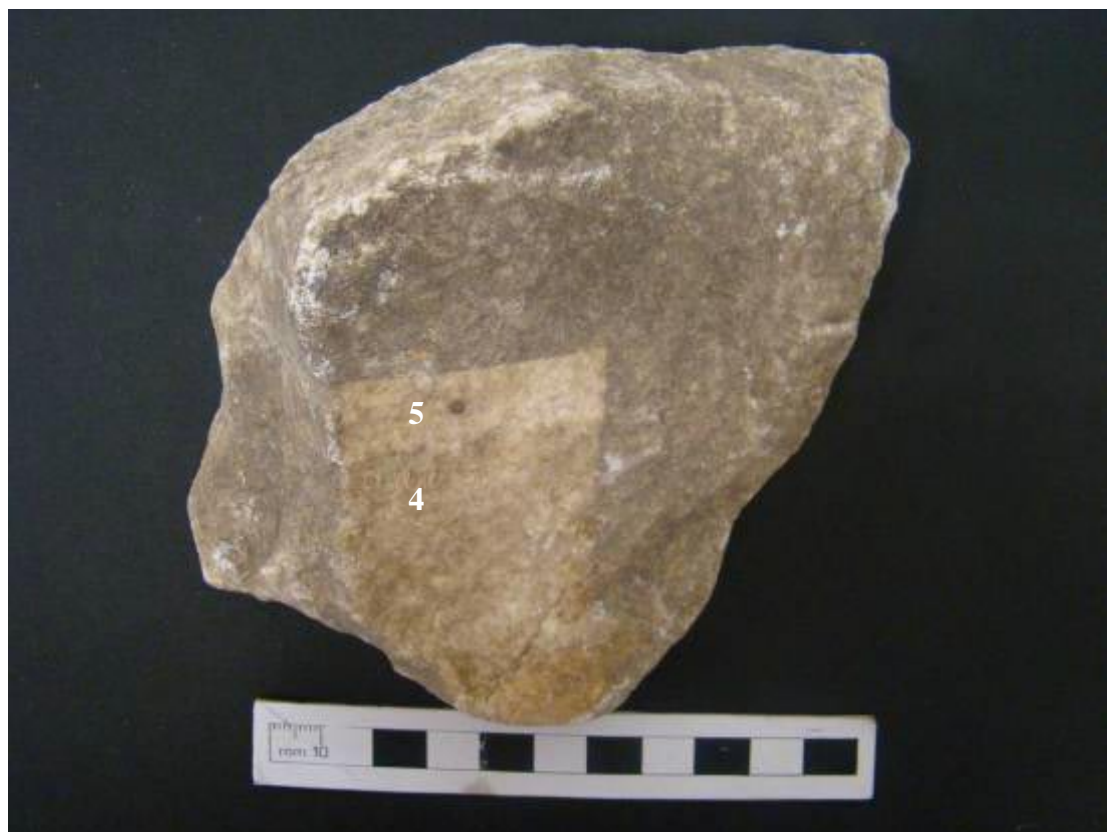
**Σχήμα 7.152.** AK 5110. Δείγμα μετά τον καθαρισμό με Laser. Διακρίνονται οι δύο περιοχές (4 και 5) καθαρισμού

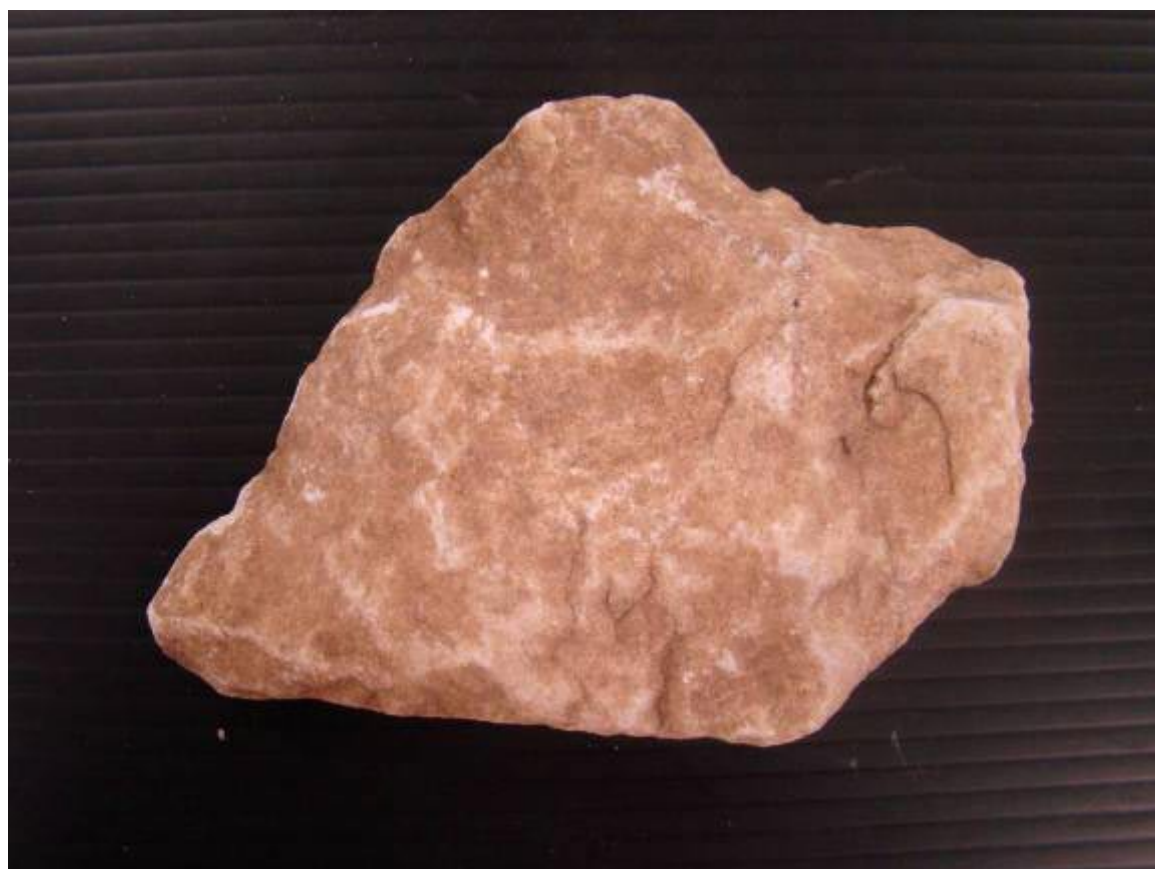
Σχήμα 7.161. ΑΚ 5824. Δείγμα πριν τον καθαρισμό με Laser

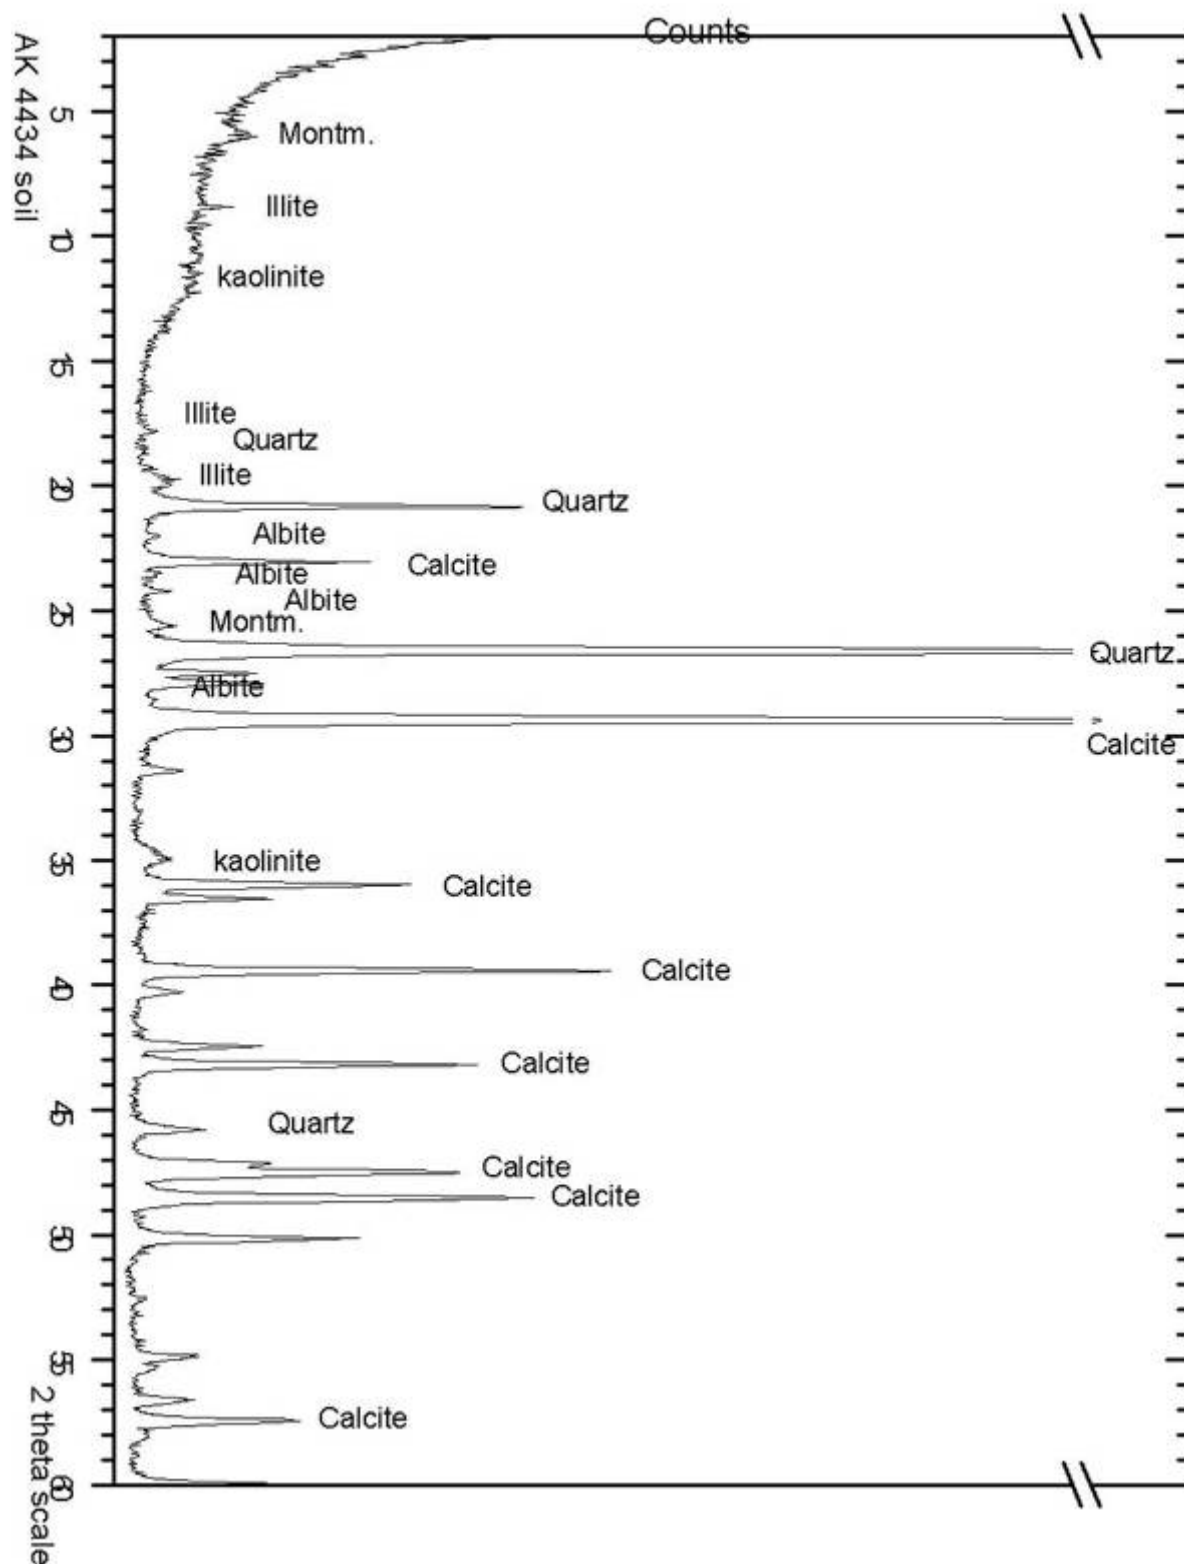
Ακτινοδιάγραμμα περιθλασιμετρίας ακτίνων X (XRD). Δείγμα χώματος. AK 4434. Διακρίνονται τα αργιλικά ορυκτά Μοντομυλονίτης ( $\text{Al}_2\text{O}_3 \cdot 4\text{SiO}_2 \cdot n\text{H}_2\text{O}$ ), Ιλλίτης ( $\text{K}_2\text{O} \cdot 3\text{Al}_2\text{O}_3 \cdot 6\text{SiO}_2 \cdot 2\text{H}_2\text{O}$ ) και Καολινίτης ( $\text{Al}_2\text{O}_3 \cdot 2\text{SiO}_2 \cdot 2\text{H}_2\text{O}$ ) καθώς επίσης Ασβεστίτης ( $\text{CaCO}_3$ ), Χαλαζίας ( $\text{SiO}_2$ ) και Αστριοί (Αλβίτης κά)

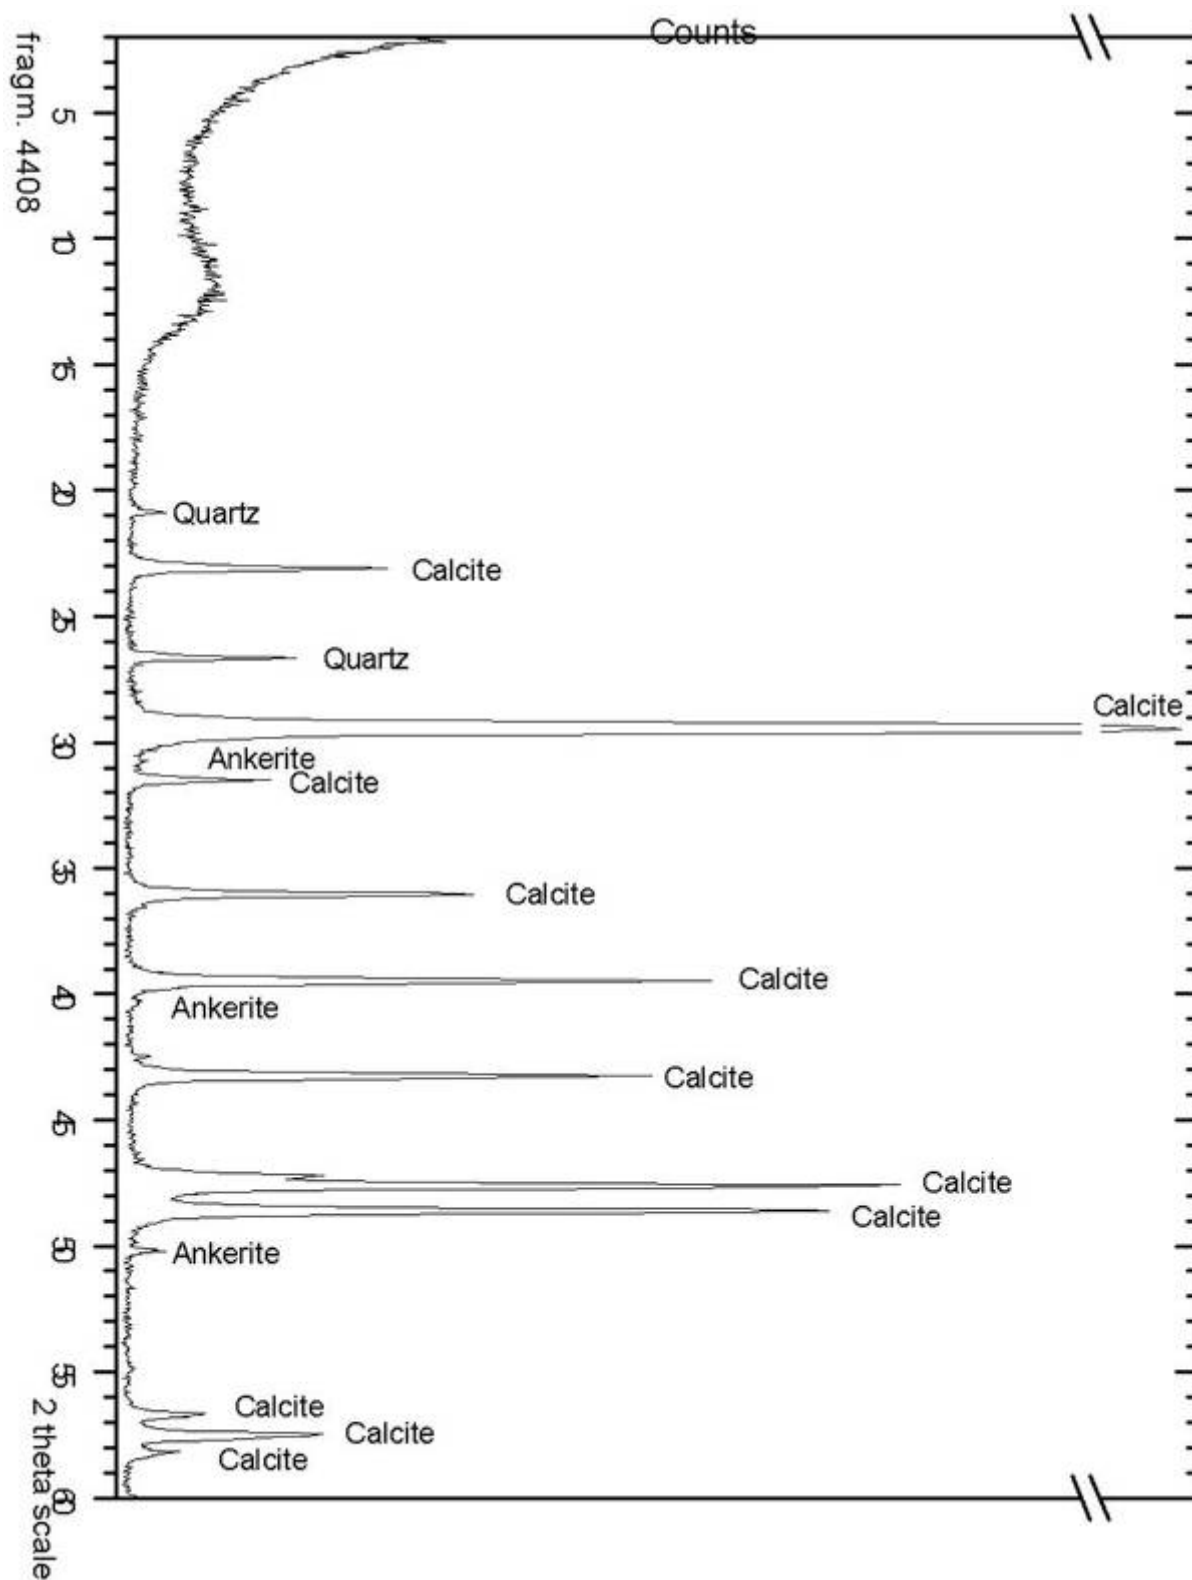
Ακτινοδιάγραμμα περιθλασιμετρίας ακτίνων X (XRD). Δείγμα λίθου. ΑΚ 4408. Διακρίνονται τα ορυκτά Ασβεστίτης ( $\text{CaCO}_3$ ), Χαλαζίας ( $\text{SiO}_2$ ) και Ανκερίτης ( $\text{CaFe}(\text{CO}_3)_2$ ).
