# Κατασκευές Οπλισμένου Σκυροδέματος

Σεισμικές βλάβες σε κατασκευές από οπλισμένο σκυρόδεμα:

Δρ. Σπυρίδων Διαμαντόπουλος  
Ιανουάριος 2025

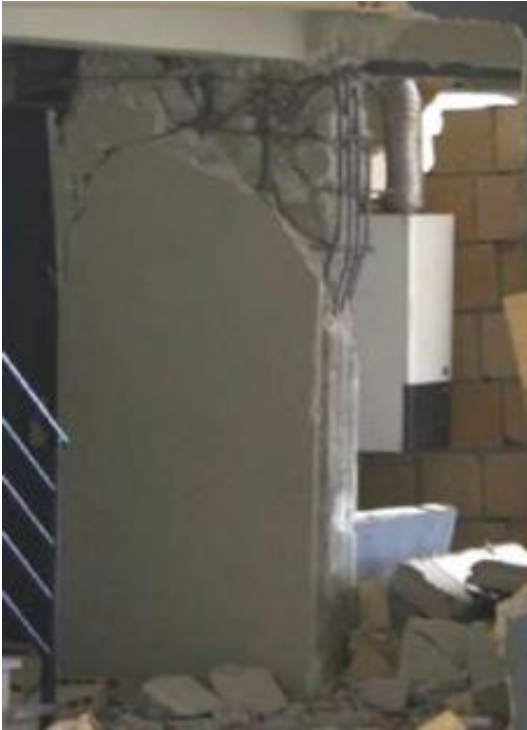
Διατμητική αστοχία  
**ορθογωνικού**  
υποστυλώματος

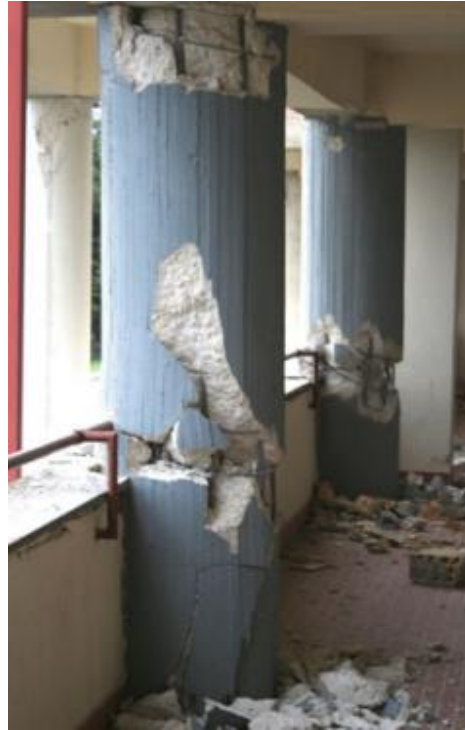
Διατμητική αστοχία  
**κυκλικού**  
υποστυλώματος

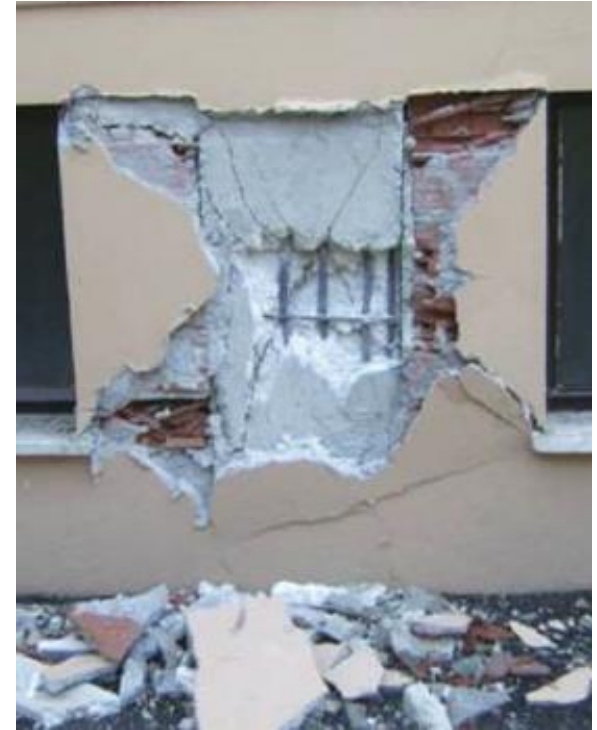
Διατμητική αστοχία  
**κοντού**  
υποστυλώματος

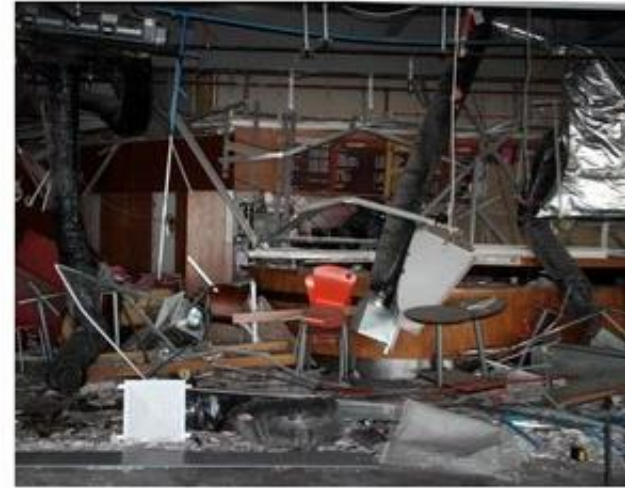
*Βλάβες σε χώρους αεροδρομίου,  
2010 Maule, Chile earthquake*

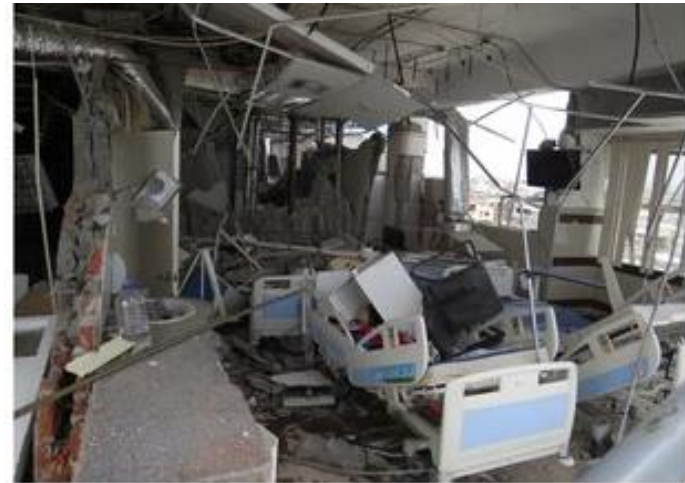
*Βλάβες σε νοσοκομείο, 2016 Muisne,  
Ecuador earthquake*

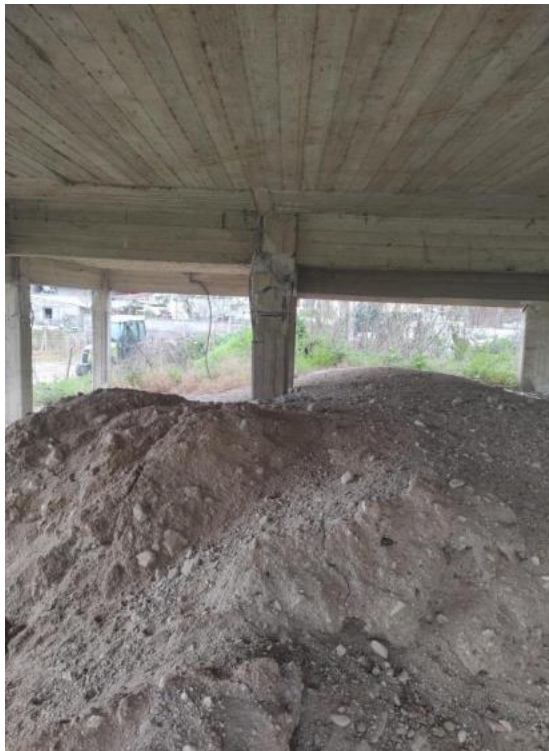
Αστοχία μαλακού ορόφου

- Οι βλάβες σε κτίρια οπλισμένου σκυροδέματος ήταν περιορισμένες.
- Παρατηρήθηκαν κυρίως αστοχίες στις περιοχές των κόμβων σε μαλακό όροφο, σε συνδυασμό με έλλειψη ή αραιή διάταξη συνδετήρων και τοπικό λυγισμό οπλισμού.
- Παρατηρήθηκαν ωστόσο σε κτήρια από τοιχοποιία εκτεταμένες βλάβες έως και καταρρεύσεις.

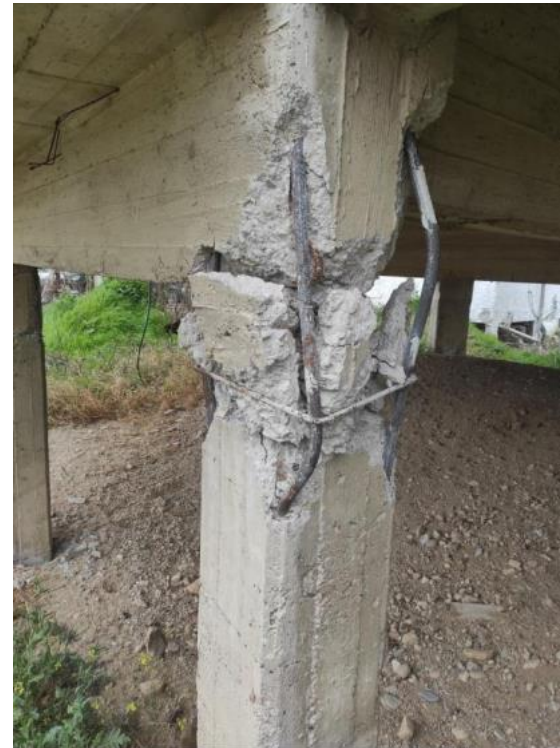
Αστοχία κεφαλής υποστυλώματος
