# Κατασκευές Οπλισμένου Σκυροδέματος

Σεισμικές βλάβες σε κατασκευές από οπλισμένο σκυρόδεμα:

Δρ. Σπυρίδων Διαμαντόπουλος  
Ιανουάριος 2025

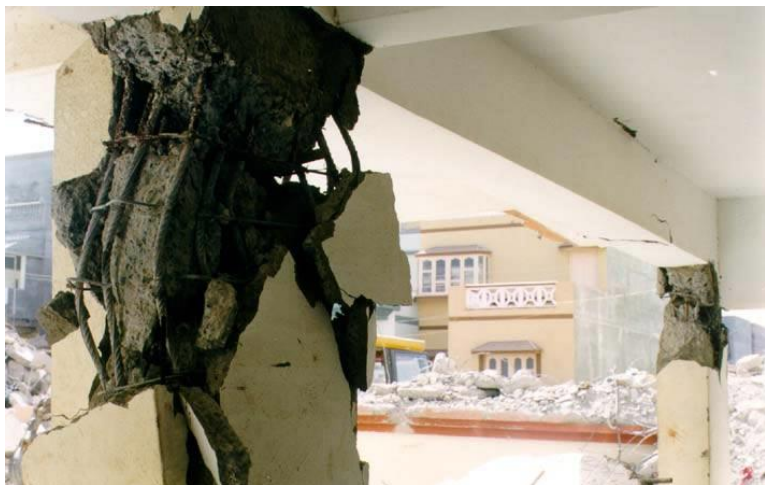
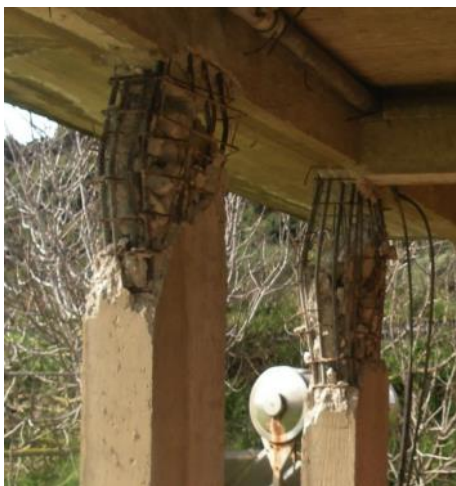
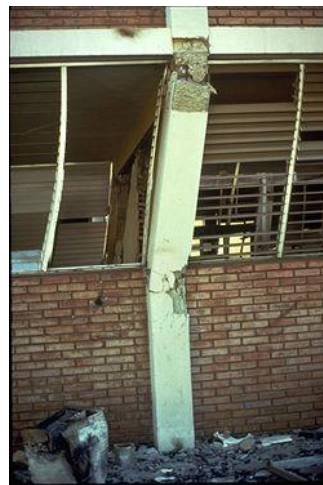
*Καμπτικές αστοχίες υποστυλωμάτων (δημιουργία πλαστικών αρθρώσεων).<sup>12</sup>*

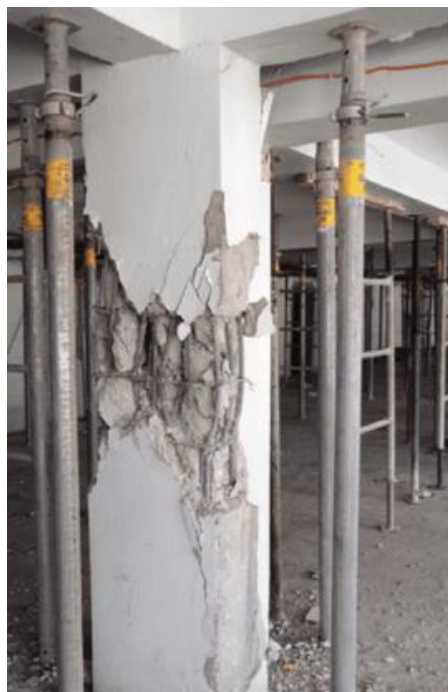
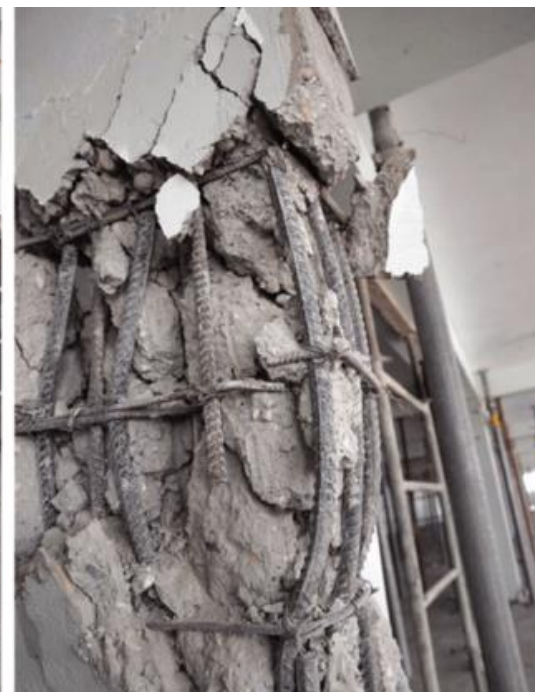
*Διατμητικές αστοχίες υποστυλώματος με λυγισμό ράβδων και θραύση λεπτών ή/και αραιών συνδετήρων*

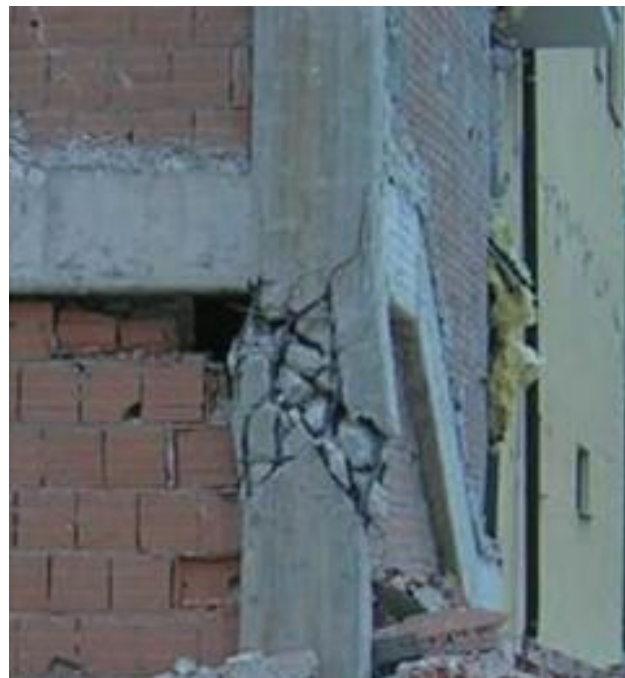
*Αστοχία κοντού υποστυλώματος σε κλιμακοστάσιο.*

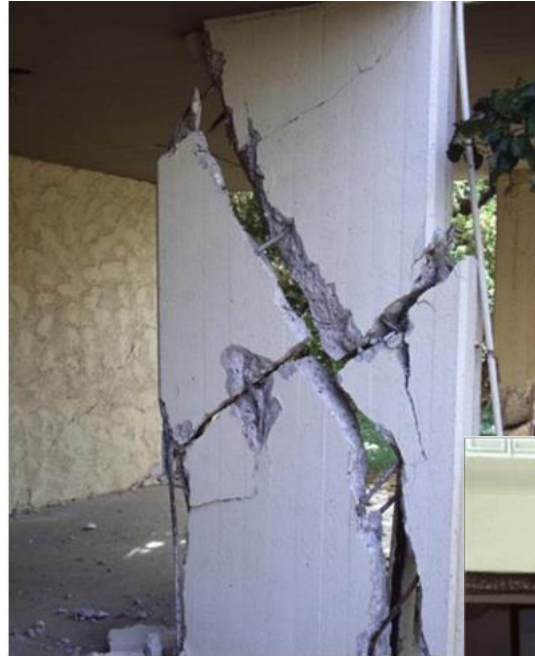
*Διατμητική αστοχία  
τοιχωμάτων με μεγάλες  
παραμορφώσεις*

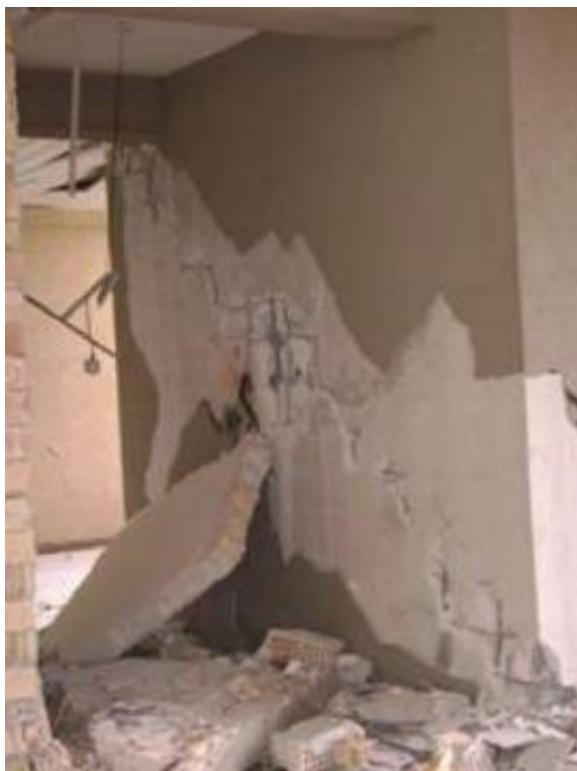
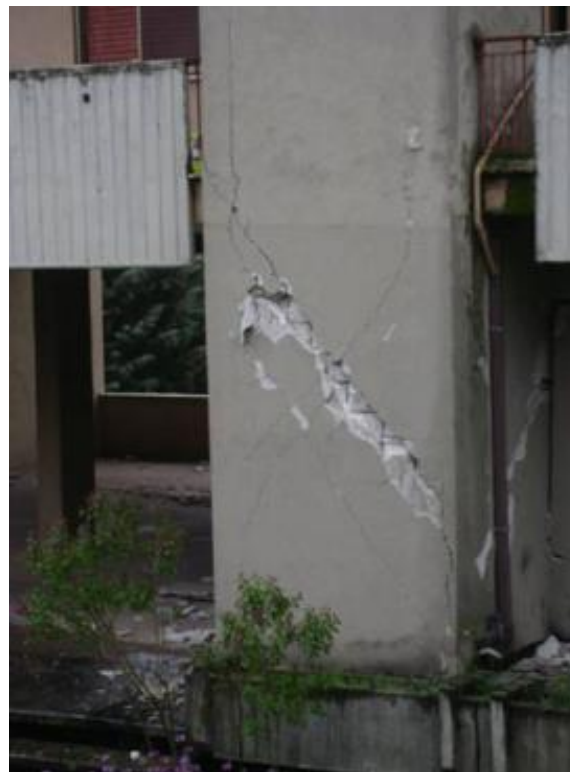
*Βλάβες σε τοιχεία από Οπλισμένο Σκυρόδεμα*

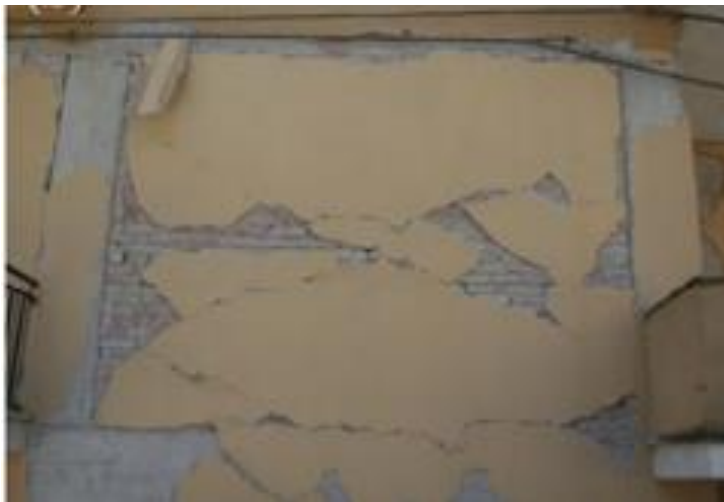
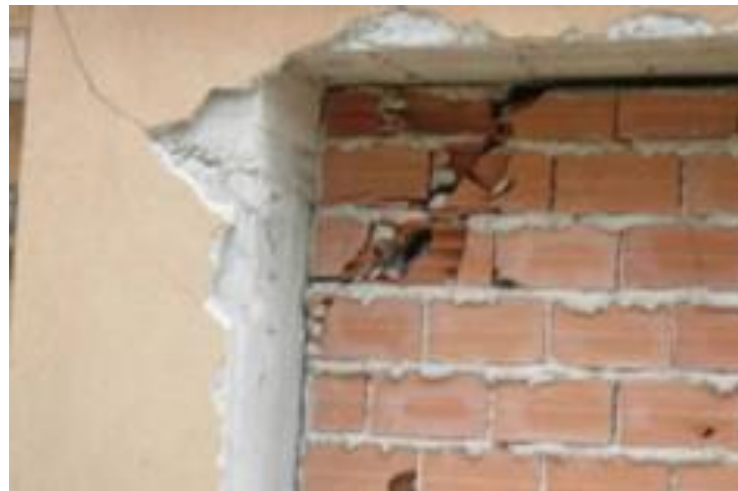
*Διαγώνιες ρωγμές σε τοιχοπληρώσεις.*

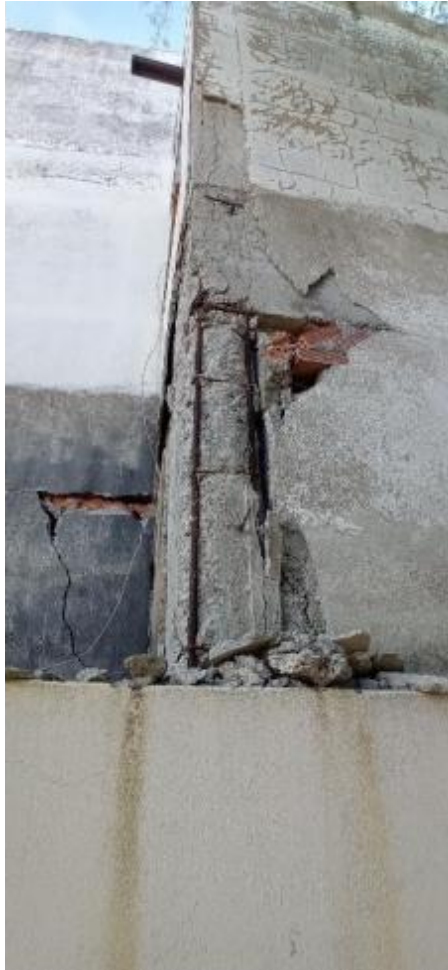
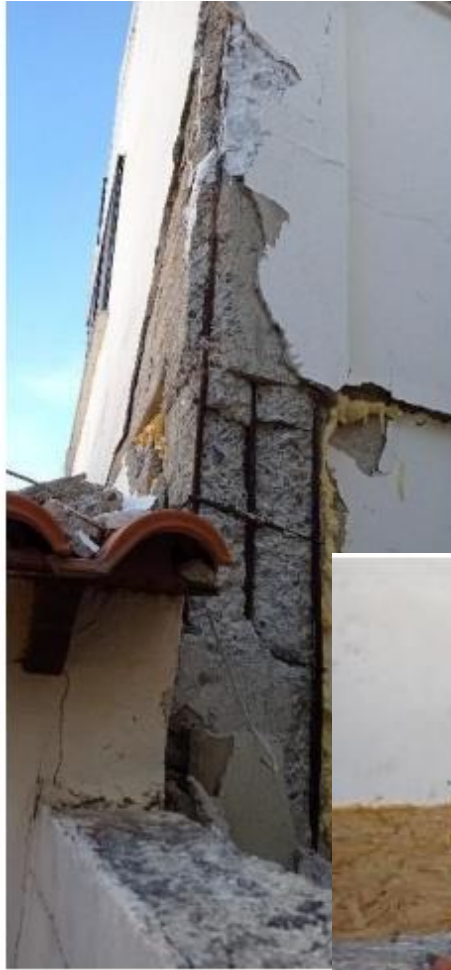
*Αποφλοίωση σκυροδέματος και  
αστοχίες στοιχείων ΟΣ σε τριώροφη  
οικοδομή.*

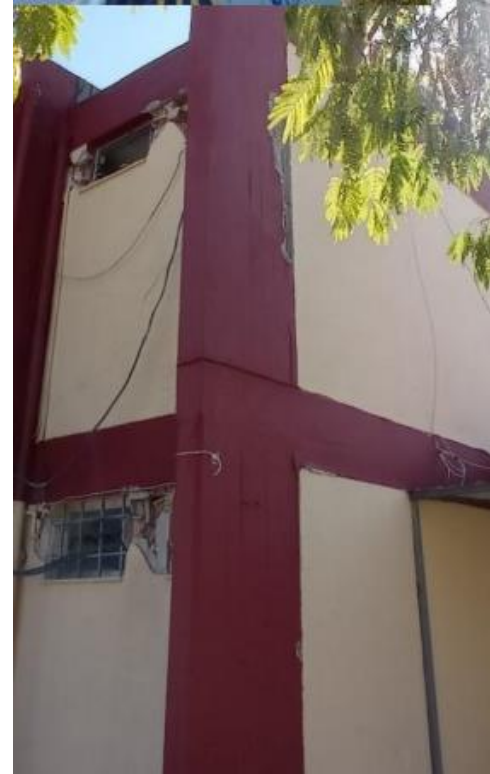
*Εκτεταμένες βλάβες στο 1ο  
Δημοτικό Σχολείο Αρκαλοχωρίου  
(κτίριο οπλισμένου σκυροδέματος).*

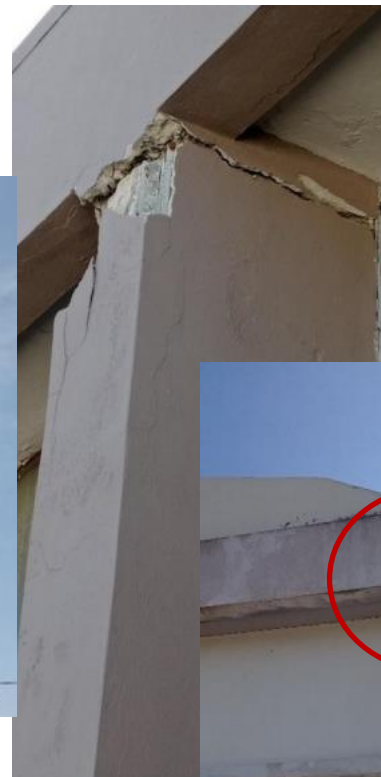
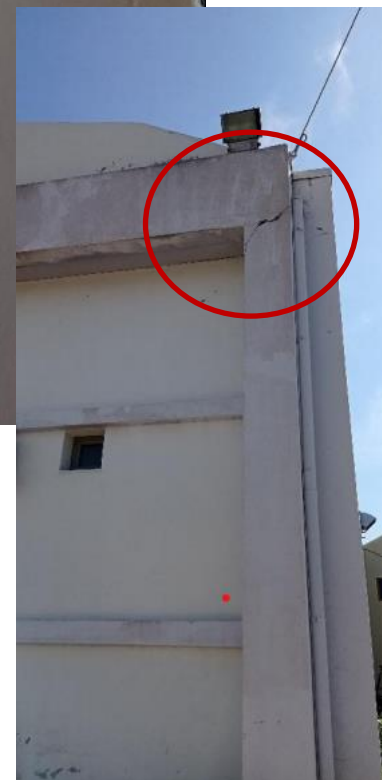
*Εκτός επιπέδου αστοχία τριγωνικής μετώπης από  
οπτοπλινθοδομή*

*Βλάβες σε κόμβους*
